Asbestinventarisatetest

Heimeulenstraat 35, 2328 Hoogstraten

Attestnummer : 20240207-000182.000

Uitgegeven op : 07.02.2024

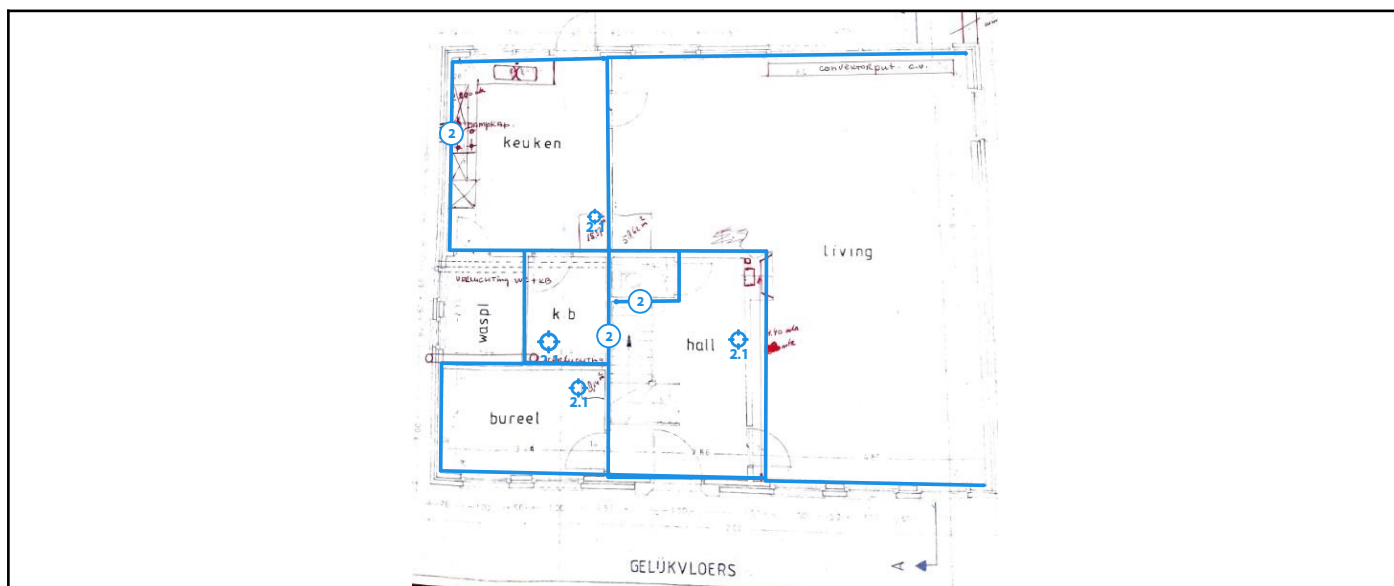
Plan 1.1: Gelijkvloers - bezetting muren

Beschrijving	Type	Actie
2. Bezetting muren	Geen asbest	-
2.1 Code: Bezetting muren	Mengmonster	-

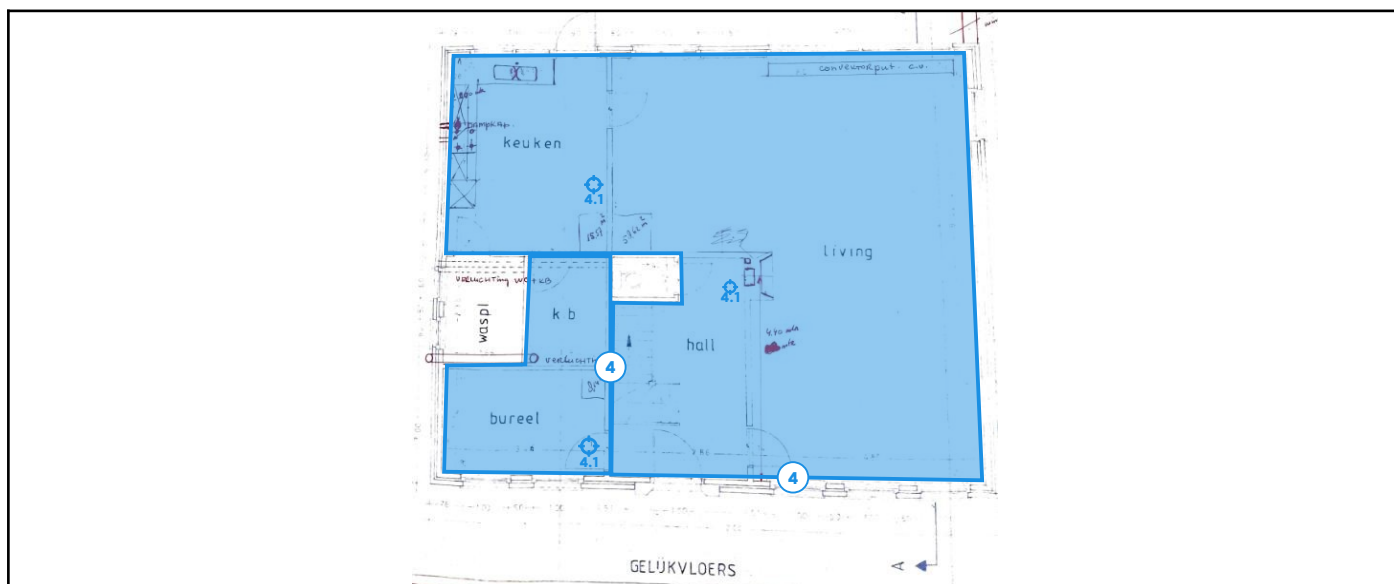
Plan 1.2: Bezetting plafond - Gelijkvloers

Beschrijving	Type	Actie
4. Bezetting plafond	Geen asbest	-
4.1 Code: Bezetting plafond	Mengmonster	-

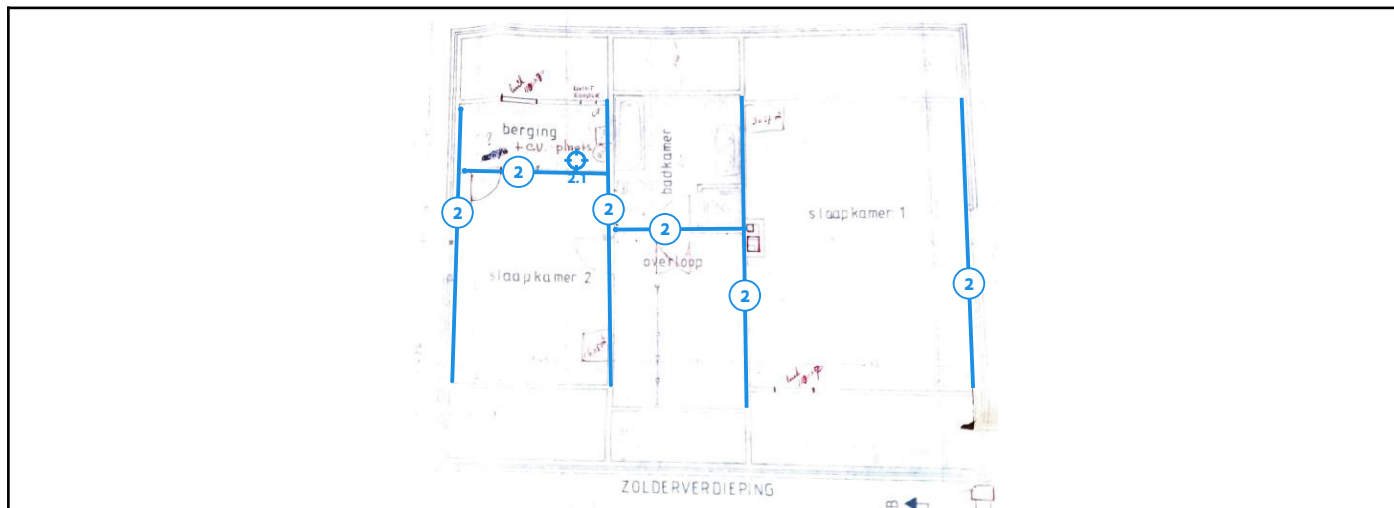
Plan 1.3: 1ste verdieping - bezetting muren

Beschrijving	Type	Actie
2. Bezetting muren	Geen asbest	-
2.1 Code: Bezetting muren	Mengmonster	-

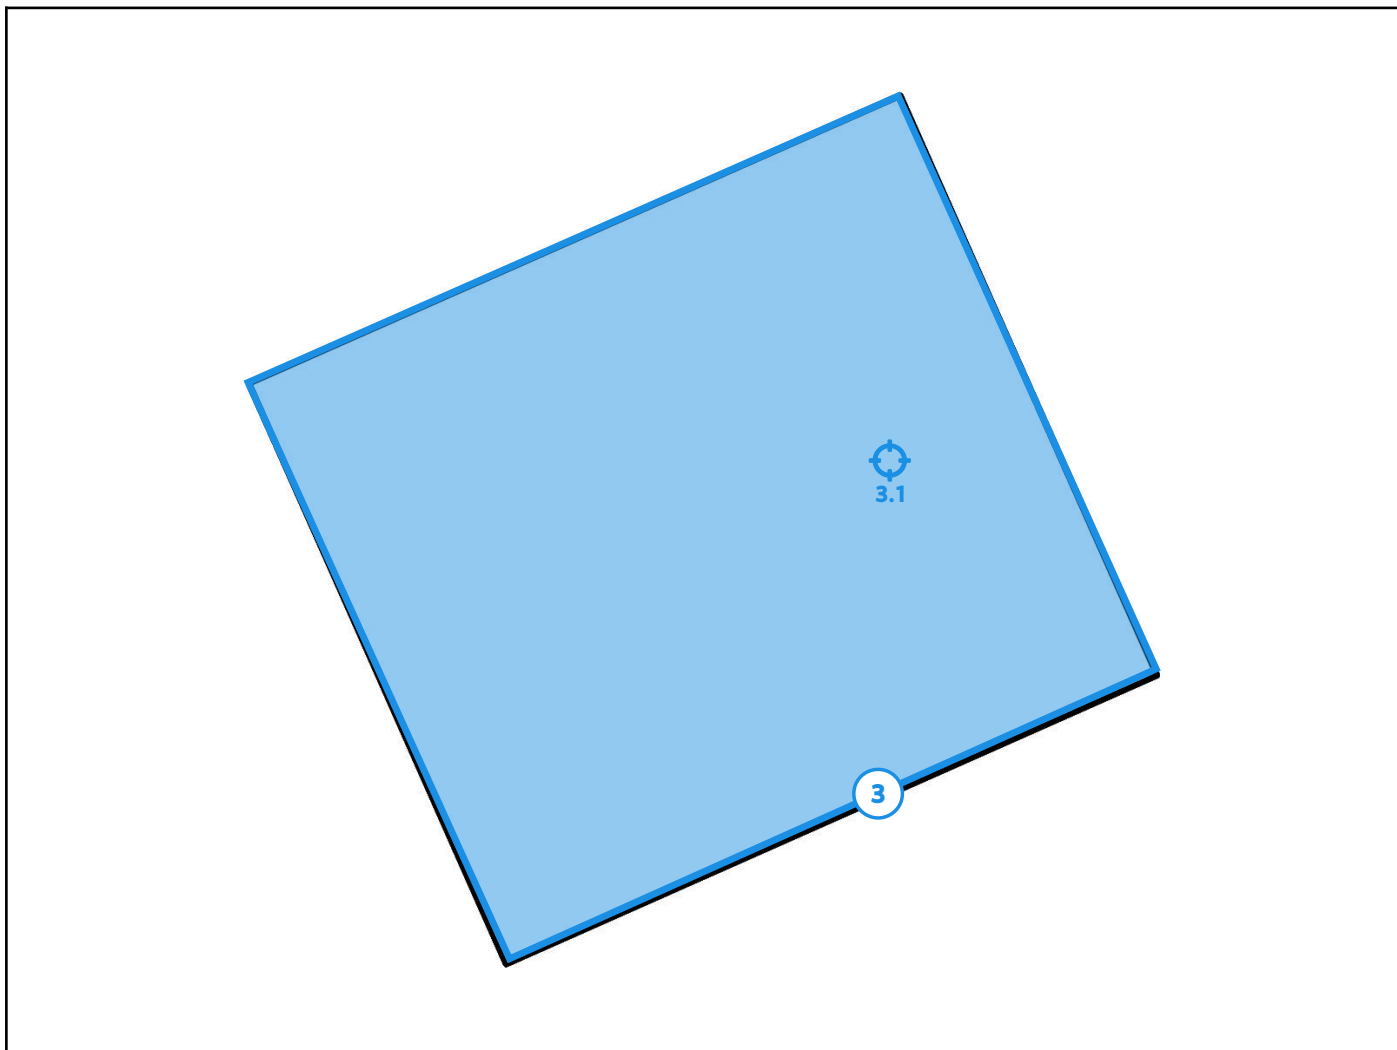
Plan 1.4: Dak

Beschrijving	Type	Actie
3. Onderdak	Geen asbest	-
3.1 Code: Onderdak	Puntmonster	-

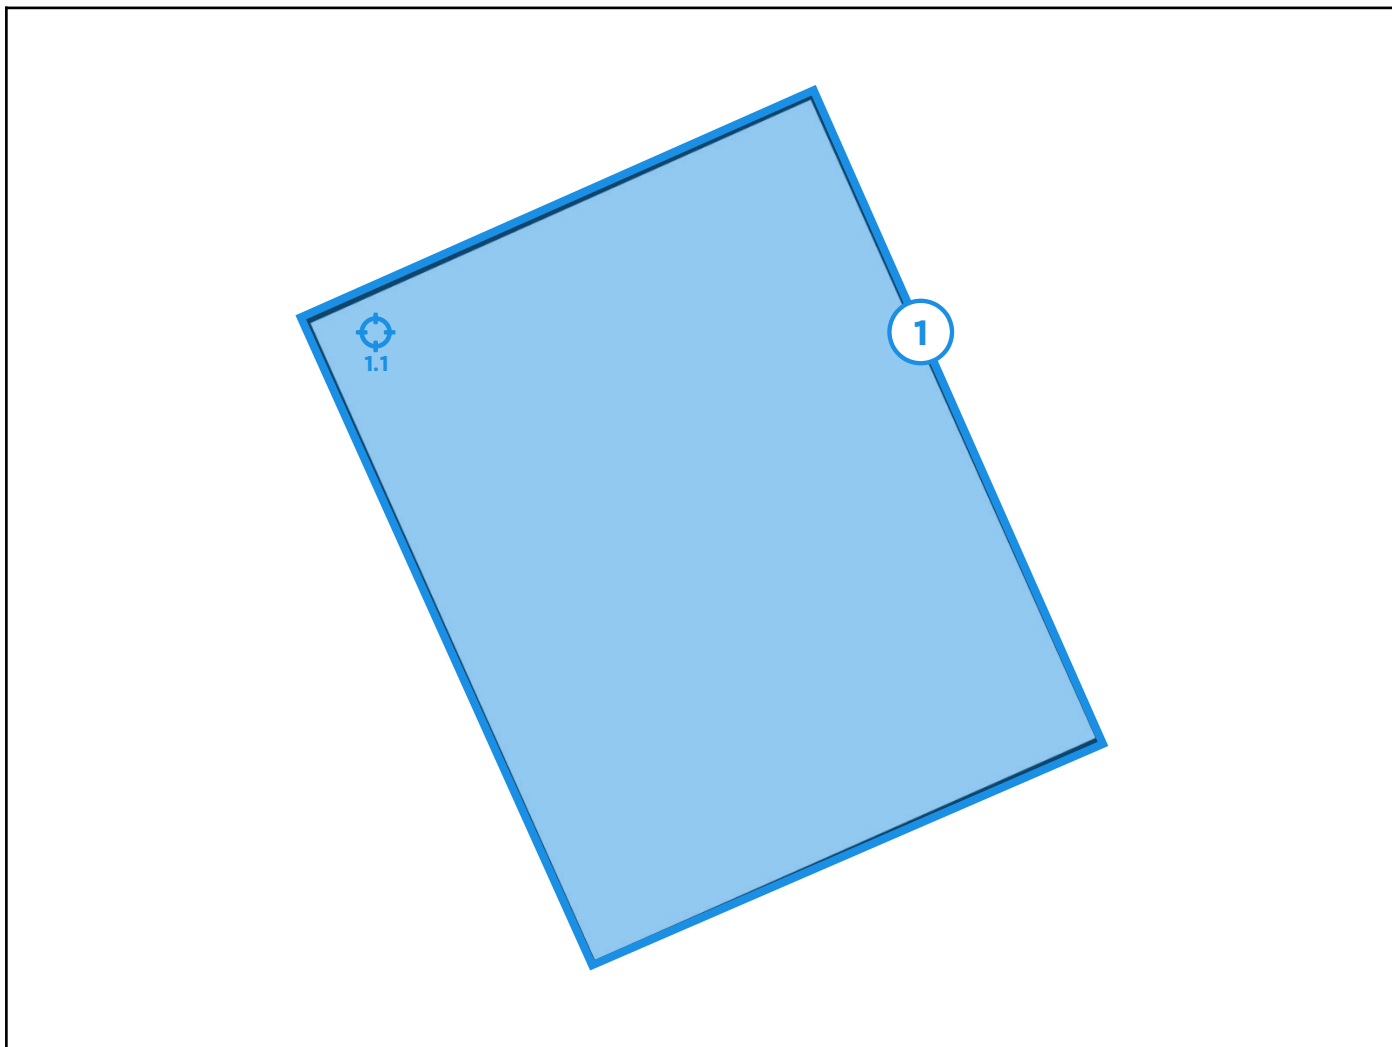
Plan 2.1: Garage

Beschrijving	Type	Actie
1. Roofing	Geen asbest	-
1.1 Code: Roofing	Puntmonster	-

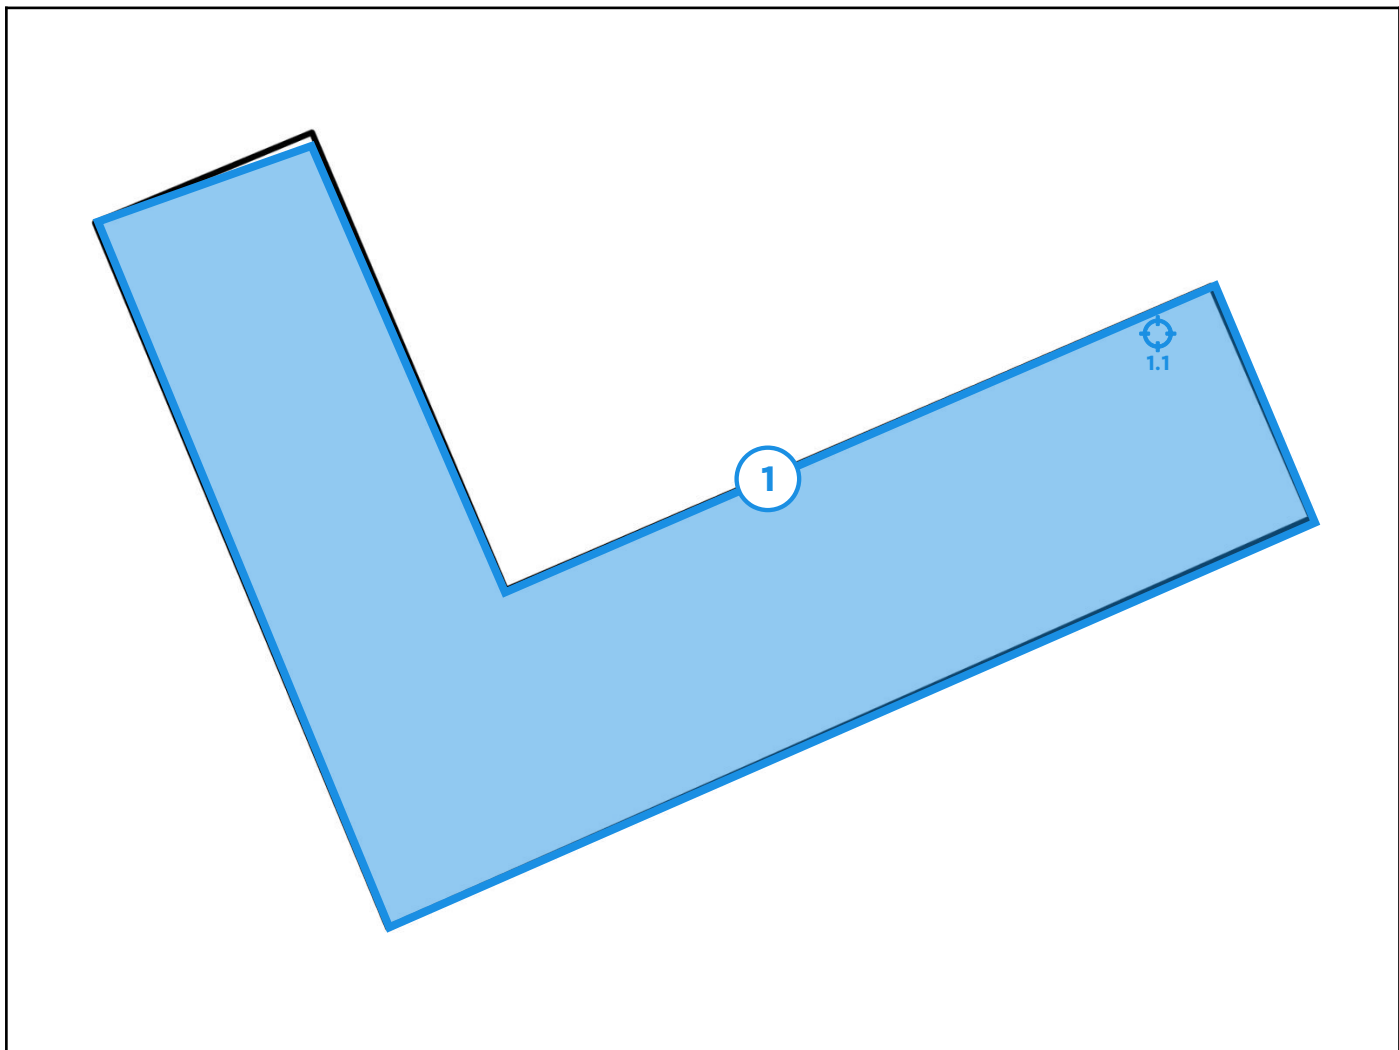
Plan 3.1: Berging

Beschrijving	Type	Actie
1. Roofing	Geen asbest	-
1.1 Code: Roofing	Puntmonster	-

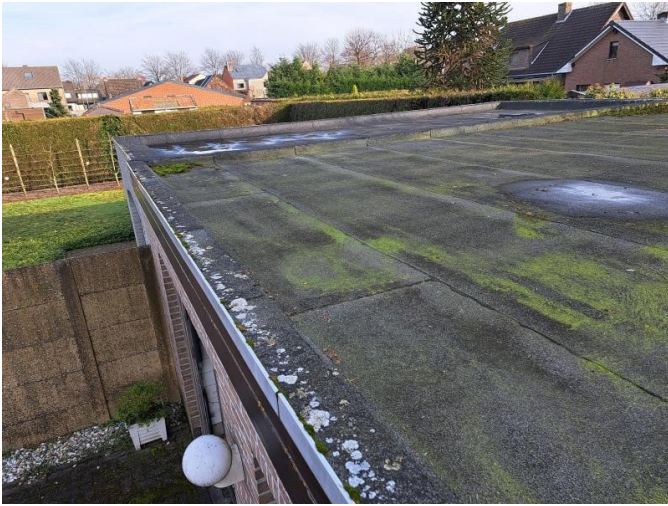
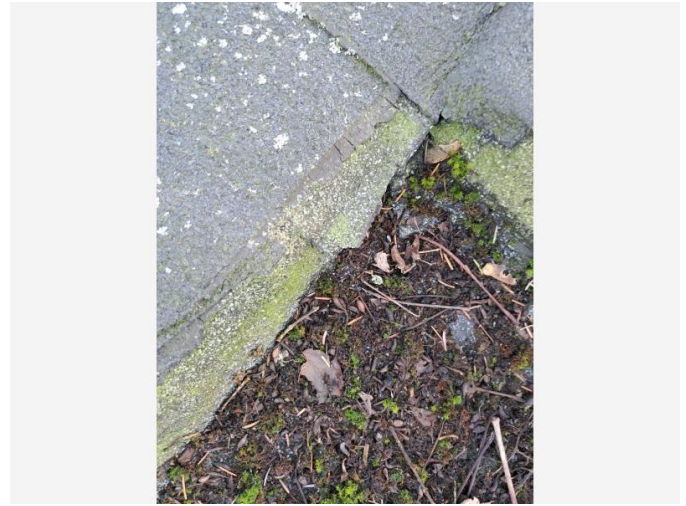
Fiche 1: Roofing

Conclusie

Geen asbest

#	Type	Referentie	Resultaat
1.1	Puntmonster	Roofing	Geen asbest

Beschrijving	Roofing
Omgeving	Buiten

Primaire drager	Plat dak
Bindmiddel van materiaal	Bitumen (roofing, teer, asfalt)
Gebondenheid op basis van bindmiddel	Hecht
Hoeveelheid (oppervlakte - aantal)	• 72,00 m ² - 1 stuk
Totale oppervlakte	72,00 m ²
Identificatiemethode	Vaststelling met monstername
Destructieve handeling voor identificatie	Nee

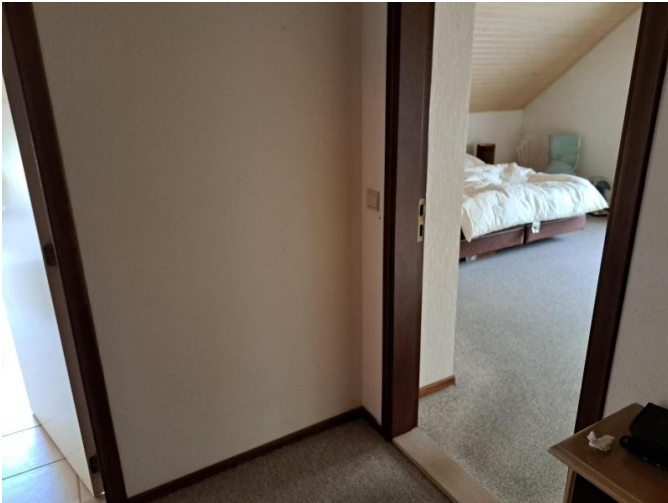
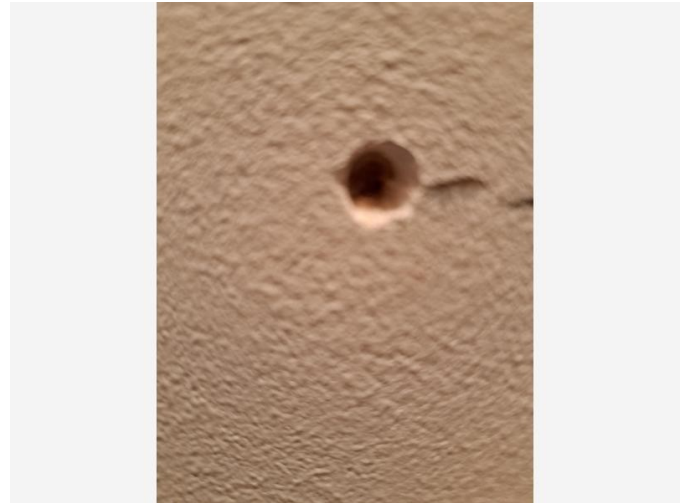
Fiche 2: Bezetting muren

Conclusie

Geen asbest

#	Type	Referentie	Resultaat
2.1	Mengmonster	Bezetting muren	Geen asbest

Beschrijving	Bezetting muren
Omgeving	Binnen
Primaire drager	Binnenwand

Bindmiddel van materiaal	Gips - kalk
Gebondenheid op basis van bindmiddel	Niet-hechtgebonden
Hoeveelheid (oppervlakte - dikte - aantal)	• 185,00 m ² - 1,00 cm - 1 stuk
Totaal volume	1,85 m ³
Identificatiemethode	Vaststelling met monstername
Destructieve handeling voor identificatie	Nee
Opmerking	Alle muren zijn voorzien van bezetting, behalve, de badkamer, wc, wasplaats en 1 muur in de living.

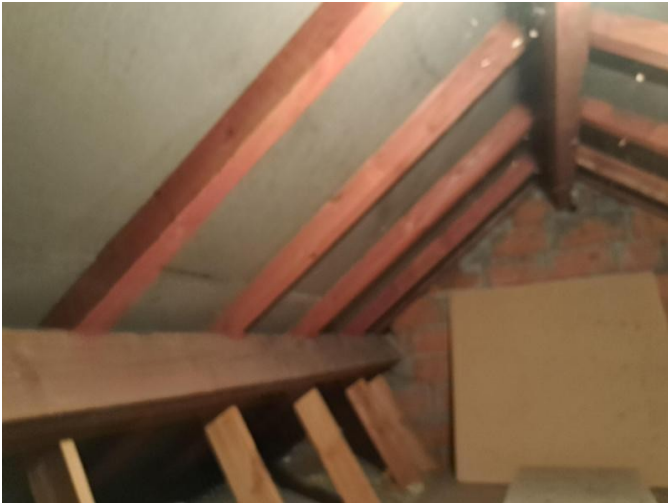
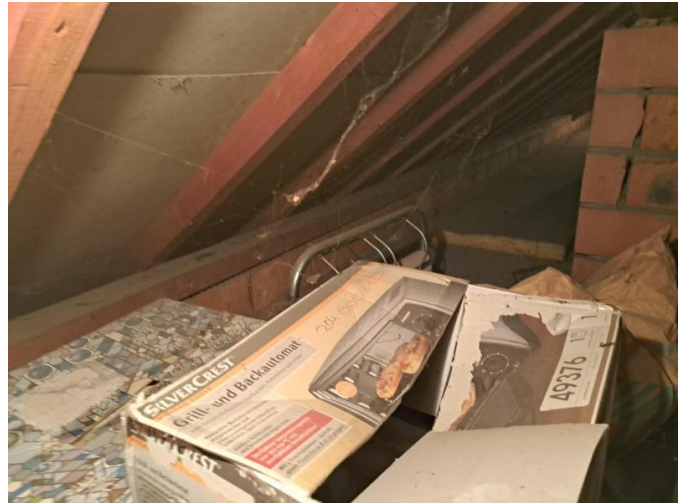
Conclusie

Geen asbest

#	Type	Referentie	Resultaat
3.1	Puntmonster	Onderdak	Geen asbest

Beschrijving	Onderdak
Omgeving	Binnen
Primaire drager	Schuin dak
Bindmiddel van materiaal	Cement

Gebondenheid op basis van bindmiddel	Hecht
Hoeveelheid (oppervlakte - dikte - aantal)	• 120,00 m ² - 1,00 cm - 1 stuk
Totaal volume	1,20 m ³
Identificatiemethode	Vaststelling met monstername
Destructieve handeling voor identificatie	Nee

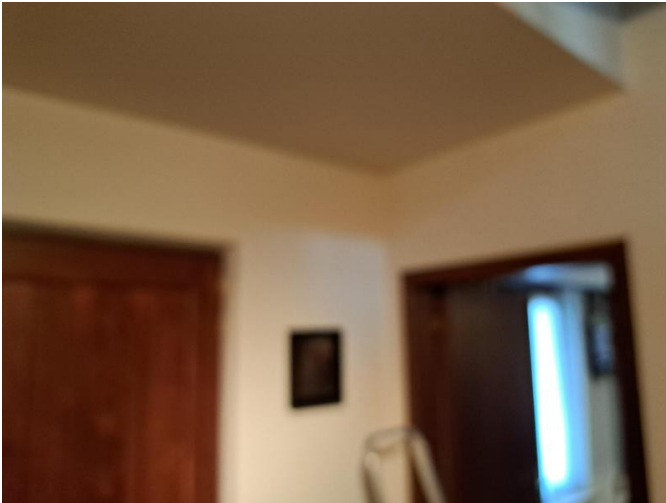
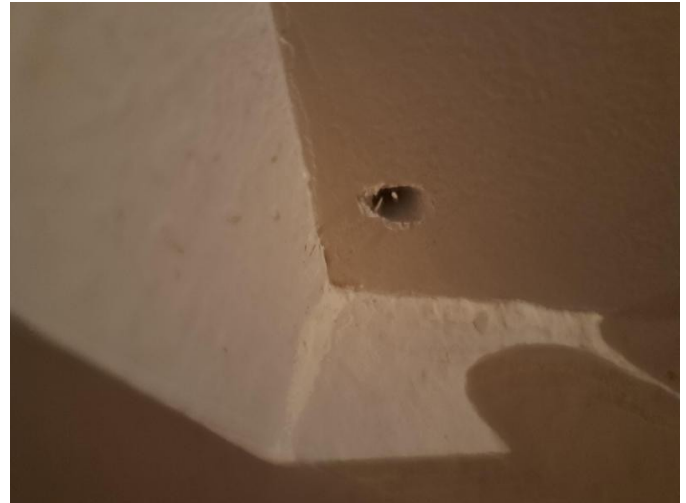
Fiche 4: Bezetting plafond

Conclusie

Geen asbest

#	Type	Referentie	Resultaat
4.1	Mengmonster	Bezetting plafond	Geen asbest

Beschrijving	Bezetting plafond
Omgeving	Binnen
Primaire drager	Plafond
Bindmiddel van materiaal	Gips - kalk

Gebondenheid op basis van bindmiddel	Niet-hechtgebonden
Hoeveelheid (oppervlakte - dikte - aantal)	• 98,00 m ² - 1,00 cm - 1 stuk
Totaal volume	0,98 m ³
Identificatiemethode	Vaststelling met monstername
Destructieve handeling voor identificatie	Nee
Opmerking	<p>Het plafond van de wasplaats en wc is niet voorzien van bezetting maar lamellen.</p> <p>Het plafond van de verdieping is een houten roostering, niet voorzien van bezetting.</p>
