Asbestinventarisatetest

Houtseweg 180, 2340 Beerse

Attestnummer : 20230705-000216.000

Uitgegeven op : 05.07.2023

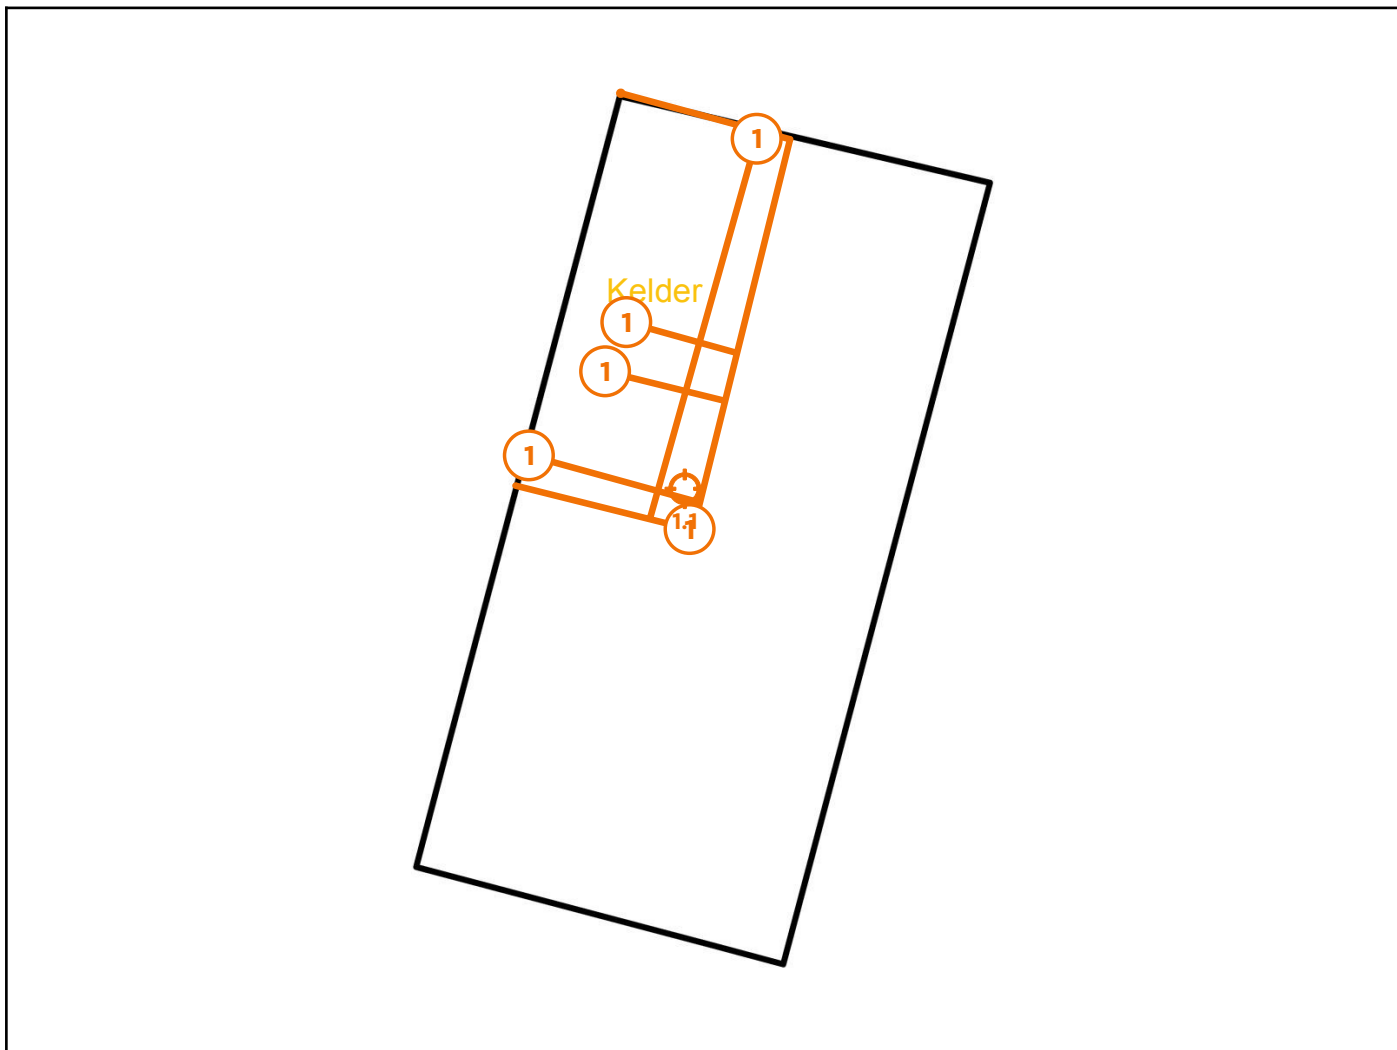
Plan 1.1: Hoofdgebouw plan

Beschrijving	Type	Actie
1. isolatie rond buis kelder	Asbestmateriaal	Verwijderen
1.1 Code: Isolatie rond buis kelder	Puntmonster	-

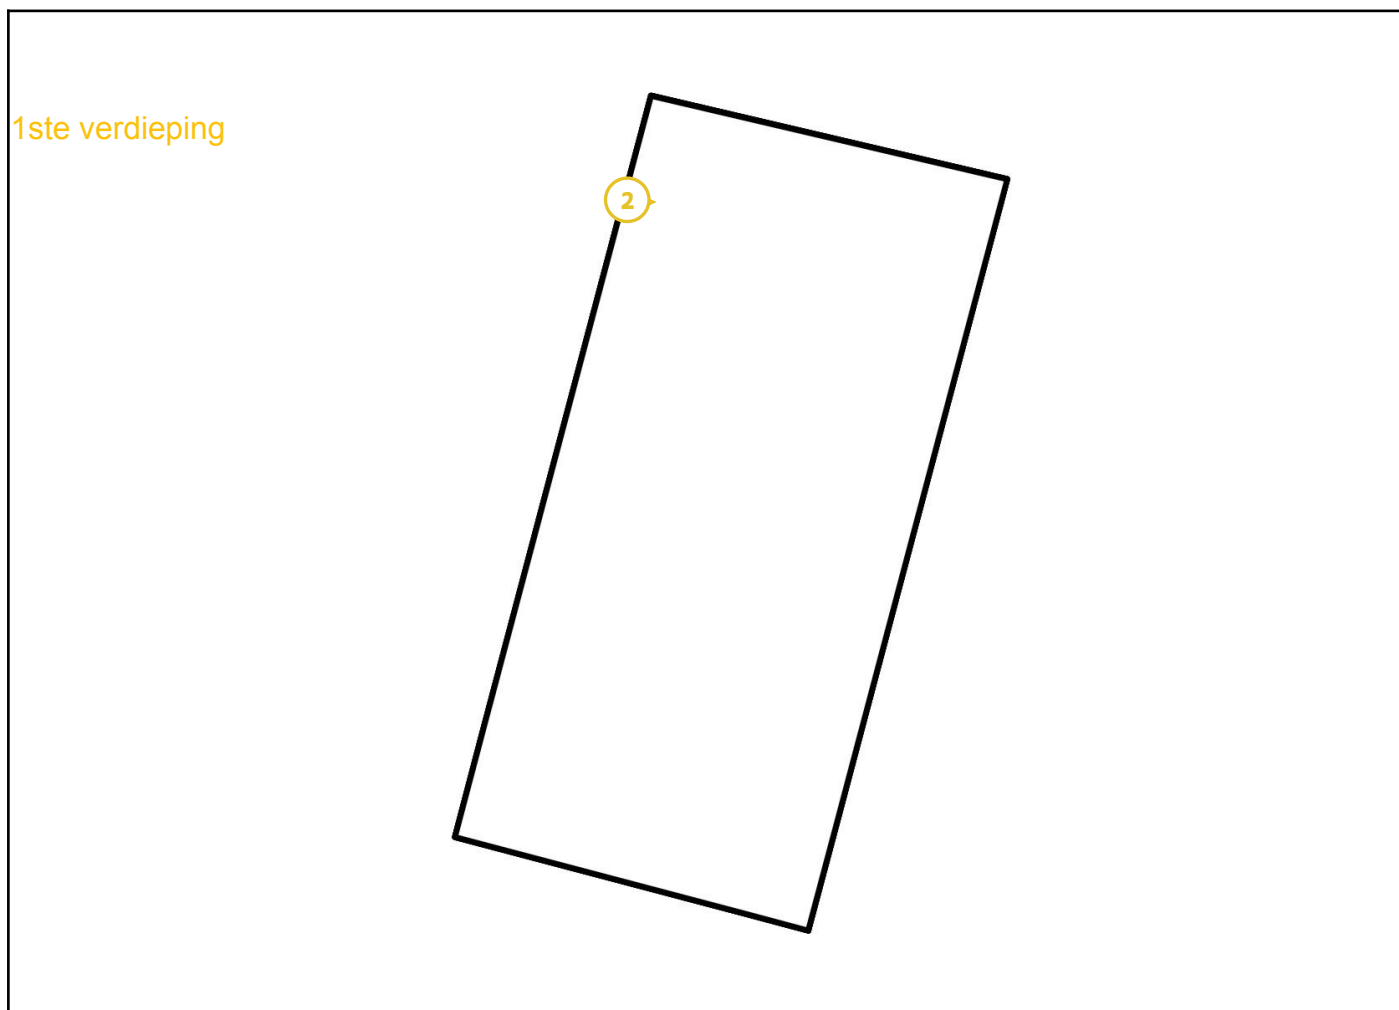
Plan 1.5: Hoofdgebouw plan

Beschrijving	Type	Actie
2. meters in bakeliet	Asbestmateriaal	Zorgvuldig beheren

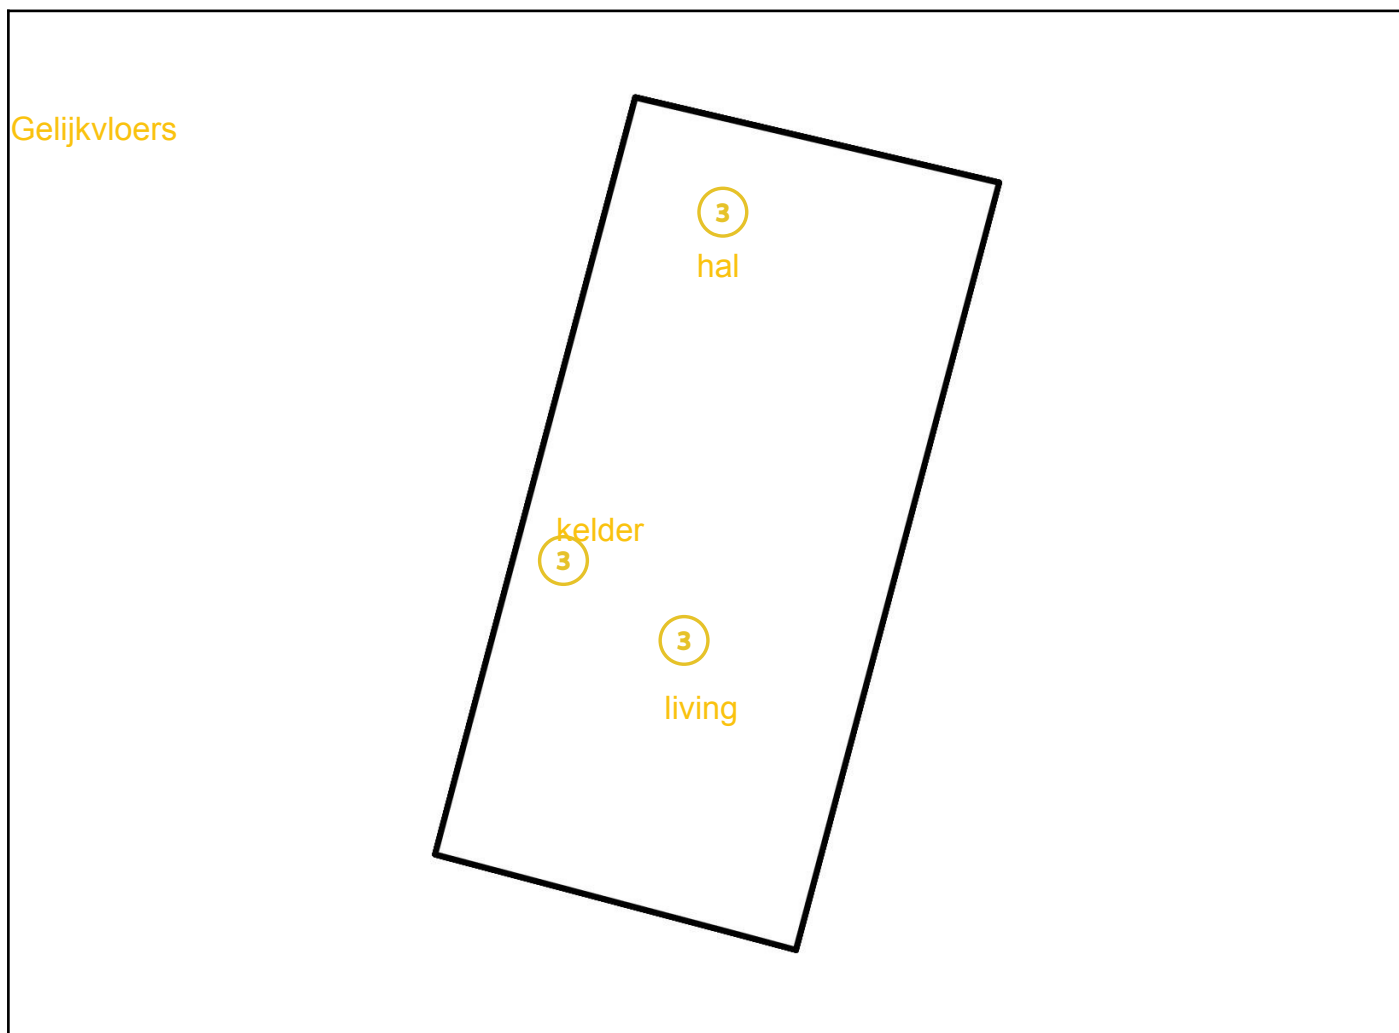
Plan 1.6: Hoofdgebouw plan

Beschrijving	Type	Actie
3. Deurdorpel in massal	Asbestmateriaal	Zorgvuldig beheren

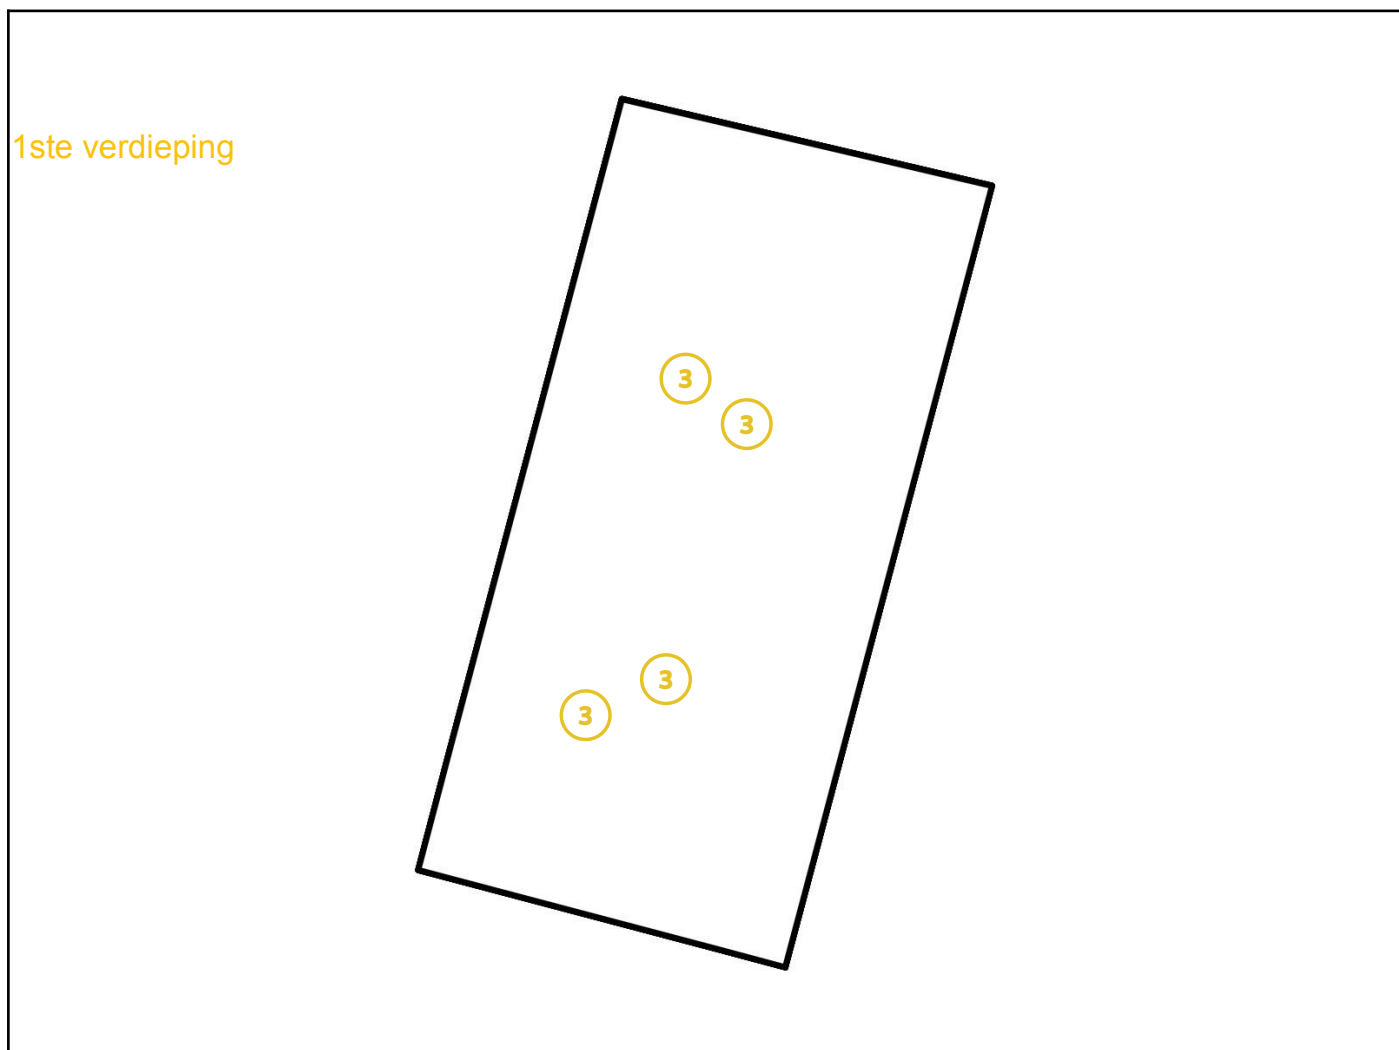
Plan 1.7: Hoofdgebouw plan

Beschrijving	Type	Actie
3. Deurdorpel in massal	Asbestmateriaal	Zorgvuldig beheren

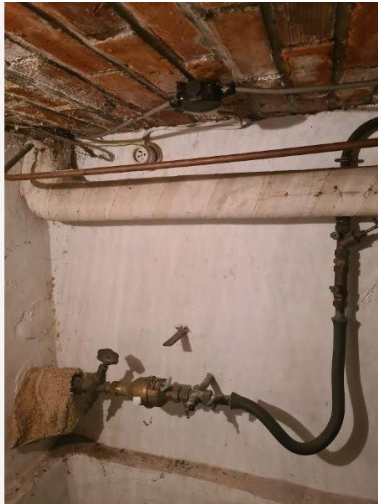
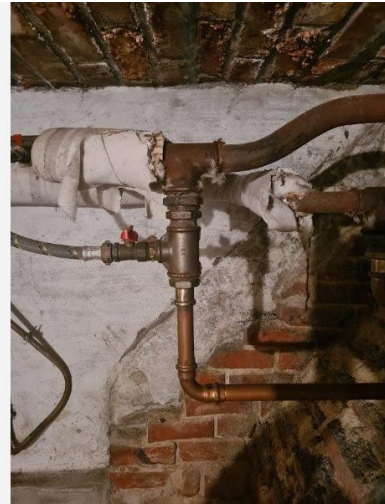
Eindbeoordeling materiaalrisico	Laag materiaalrisico en/of verlaagde kans op vezelvrijgave
---------------------------------	--

Gebondenheid	Categorie 2: niet-hechtgebonden met matrix
Asbestsoort (vezeltype)	Amfibool aanwezig, uitgezonderd crocidoliet
Asbestconcentratie	Laag (< 50%)
Afschermingsgraad van het gehele materiaal	Enkel randen niet afgeschermd maar geen contact met binnenluchtstromen
Toestand van het materiaal	Licht beschadigd, licht verweerd. Intact materiaal type Pical – asbestboard of categorie III 'gebondenheid'

#	Type	Referentie	Resultaat
1.1	Puntmonster	Isolatie rond buis kelder	Chrysotiel, Amosiet

Beschrijving	isolatie rond buis kelder
Omgeving	Binnen
Primaire drager	HVAC infrastructuur en uitrusting
Asbestmateriaal	In-situ afwerkingslagen - Thermische isolatie
Bindmiddel van asbestmateriaal	Gips - kalk
Gebondenheid op basis van bindmiddel	Niet-hechtgebonden
Hoeveelheid (lengte - omtrek - dikte - aantal)	• 11,20 m - 11,00 cm - 1,00 cm - 1 stuk

Het asbestmateriaal valt onder de mijlpaal van 2034.

Verwijderen

- Zorg voor een veilig beheer. Vermijd het beschadigen van het asbestmateriaal. Controleer de toestand jaarlijks op wijzigingen.
- Scherm in afwachting van verwijdering het asbestmateriaal af van luchtstromingen en verstoring: bijvoorbeeld door het te verpakken, te fixeren, af te dekken, signalisatie - afbakening aan te brengen, ...

- Eenvoudige handelingen: enkel door erkend asbestverwijderaar
Bij verwijderen, eerst fixeren

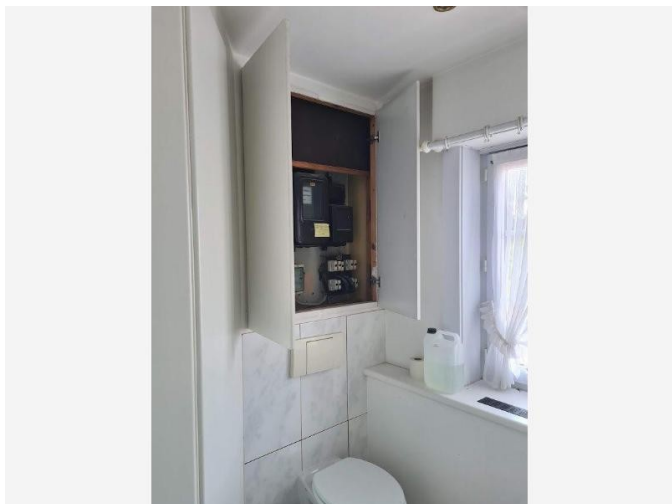
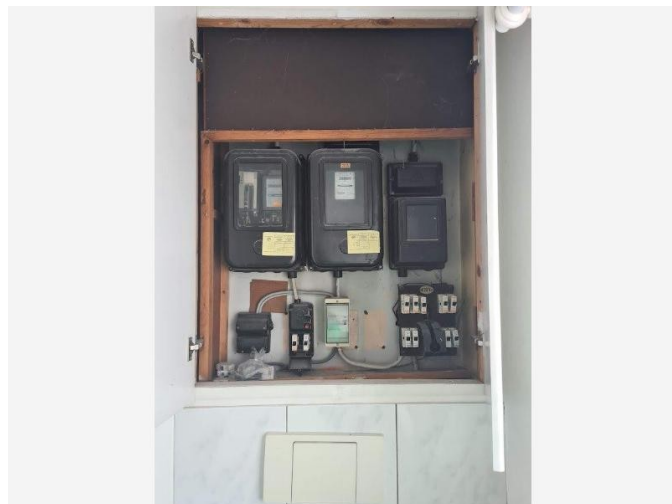
Eindbeoordeling materiaalrisico	Zeer laag materiaalrisico en/of zeer lage kans op vezelvrijgave
---------------------------------	---

Gebondenheid	Categorie 1: hechtgebonden in oorsprong
Asbestsoort (vezeltype)	Crocidoliet aanwezig
Asbestconcentratie	Laag (< 50%)
Afschermingsgraad van het gehele materiaal	Stootvaste afscherming of omkasting
Toestand van het materiaal	Onbeschadigd, niet verweerd

Beschrijving	meters in bakeliet
Omgeving	Binnen
Primaire drager	Communicatie en elektrische infrastructuur en uitrusting
Asbestmateriaal	Plaat, paneel, tablet - Type Bakeliet
Bindmiddel van asbestmateriaal	Lijm
Gebondenheid op basis van bindmiddel	Hecht
Hoeveelheid (gewicht - aantal)	<ul style="list-style-type: none">• 1,00 kg - 1 stuk
Totaal gewicht	1,00 kg
Eenvoudig bereikbaar	Ja
Bevestigingswijze	<ul style="list-style-type: none">• Verlijmd, ingegoten, versmeerd
Identificatiemethode	Vaststelling zonder monsternamen

Het asbestmateriaal valt onder de mijlpaal van 2040.

Zorgvuldig beheren

- Zorg voor een veilig beheer. Vermijd het beschadigen van het asbestmateriaal. Controleer de toestand jaarlijks op wijzigingen.

- Eenvoudige handelingen: enkel door erkend asbestverwijderaar
Deze kan enkel verwijderd worden door de elektriciteitsmaatschappij.

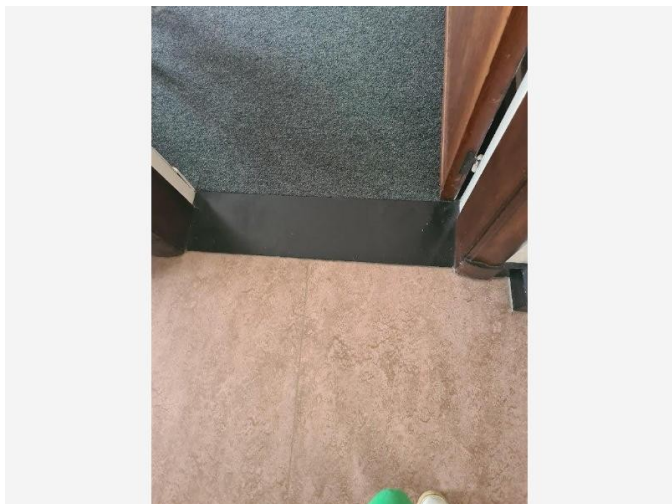
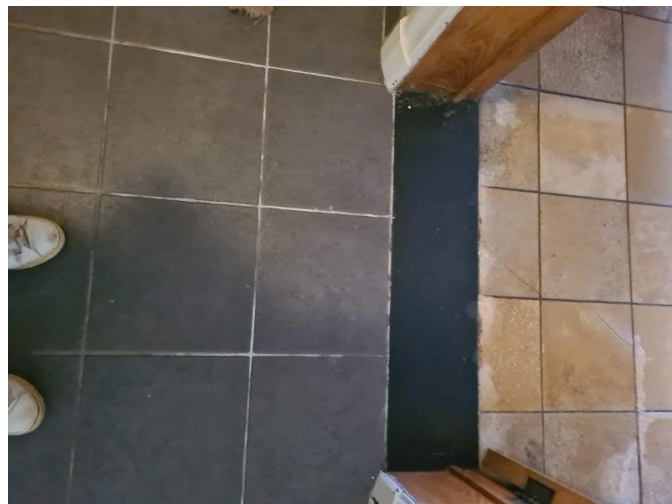
Eindbeoordeling materiaalrisico	Zeer laag materiaalrisico en/of zeer lage kans op vezelvrijgave
---------------------------------	---

Gebondenheid	Categorie 1: hechtgebonden in oorsprong
Asbestsoort (vezeltype)	Crocidoliet aanwezig
Asbestconcentratie	Laag (< 50%)
Afschermingsgraad van het gehele materiaal	Stootvaste afscherming of omkasting
Toestand van het materiaal	Onbeschadigd, niet verweerd

Beschrijving	Deurdorpel in massal
Omgeving	Binnen
Primaire drager	Vloer
Asbestmateriaal	Plaat, paneel, tablet - Type Massal
Bindmiddel van asbestmateriaal	Cement
Gebondenheid op basis van bindmiddel	Hecht
Hoeveelheid (oppervlakte - dikte - aantal)	• 0,11 m ² - 1,00 cm - 7 stuks
Totaal volume	0,008 m ³
Eenvoudig bereikbaar	Ja
Bevestigingswijze	• Verlijmd, ingegoten, versmeerd
Identificatiemethode	Vaststelling zonder monsternamen

Destructieve handeling voor identificatie	Nee
Opmerking	3 stuks gelijkvloers en 4 stuks op de 1ste verdieping

Het asbestmateriaal valt onder de mijlpaal van 2040.

Zorgvuldig beheren

- Zorg voor een veilig beheer. Vermijd het beschadigen van het asbestmateriaal. Controleer de toestand jaarlijks op wijzigingen.

- Eenvoudige handelingen: mag via doe-het-zelf of door werknemer(s) met opleidingsattest eenvoudige handelingen
Bij verwijderen, eerst fixeren.

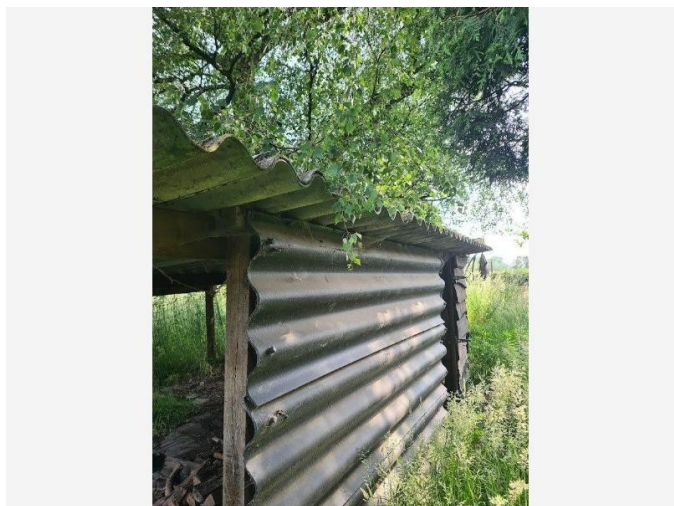
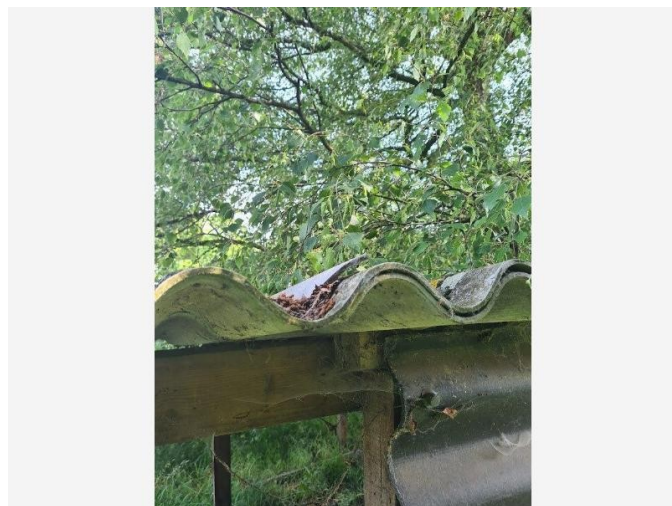
Geen asbest

#	Type	Referentie	Resultaat
4.1	Puntmonster	Golfplaat	Geen asbest

Primaire drager	Schuin dak
Bindmiddel van materiaal	Cement
Gebondenheid op basis van bindmiddel	Hecht
Hoeveelheid (oppervlakte - aantal)	• 32,00 m ² - 1 stuk
Totale oppervlakte	32,00 m ²
Identificatiemethode	Vaststelling met monstername
Destructieve handeling voor identificatie	Nee
Opmerking	Golfplaat houthok en achterste hok de golfplaten van de garage zijn NT Het plat dak is uitgevoerd in EPDM

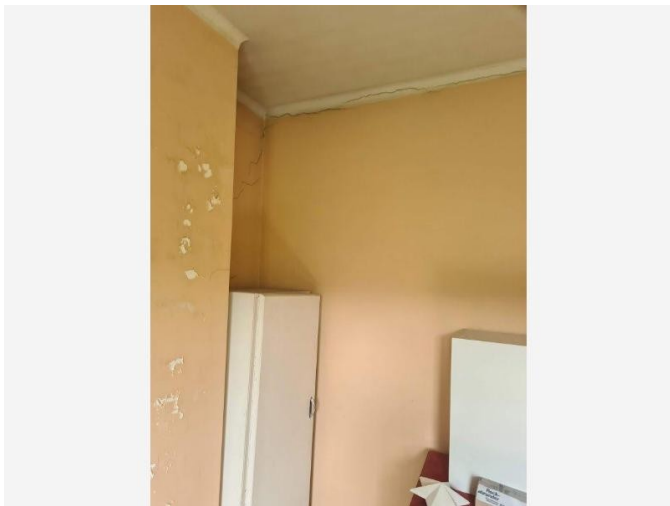
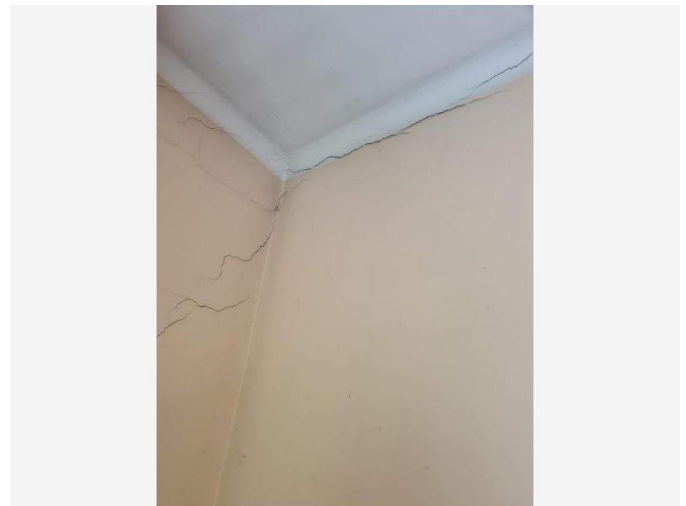
Geen asbest

#	Type	Referentie	Resultaat
5.1	Mengmonster	Bezetting plafond	Geen asbest

Gebondenheid op basis van bindmiddel	Niet-hechtgebonden
Hoeveelheid (oppervlakte - dikte - aantal)	• 152,00 m ² - 1,00 cm - 1 stuk
Totaal volume	1,52 m ³
Identificatiemethode	Vaststelling met monstername
Destructieve handeling voor identificatie	Nee
Opmerking	De verwarmingsketel staat in de kelder. Plafond badkamer boven is in gyproc.

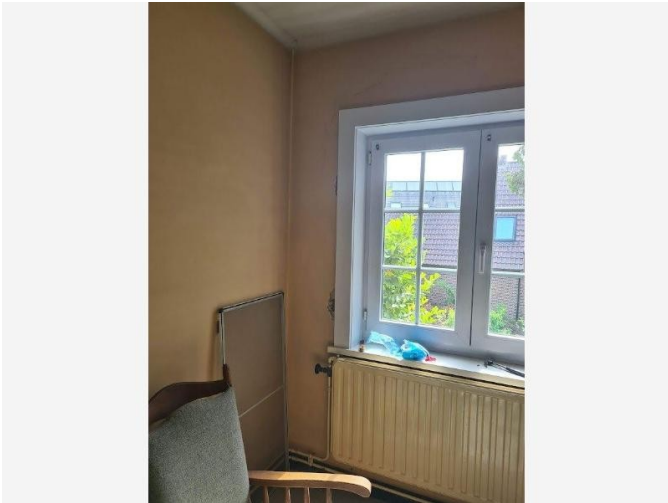
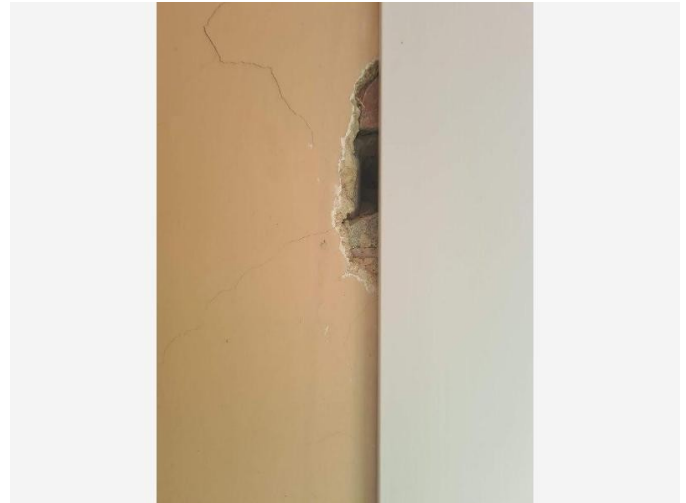
Fiche 6: bezetting muren

Geen asbest

#	Type	Referentie	Resultaat
6.1	Mengmonster	Bezetting muren	Geen asbest

Gebondenheid op basis van bindmiddel	Niet-hechtgebonden
Hoeveelheid (oppervlakte - dikte - aantal)	• 385,00 m ² - 1,00 cm - 1 stuk
Totaal volume	3,85 m ³
Identificatiemethode	Vaststelling met monstername
Destructieve handeling voor identificatie	Nee
Opmerking	De verwarmingsketel staat in de kelder.

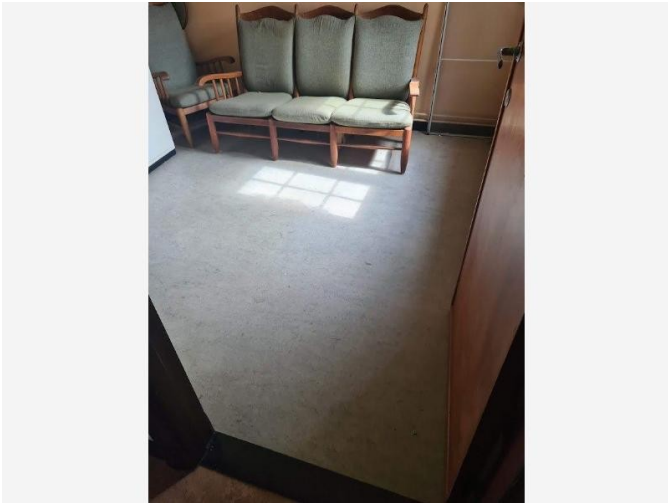
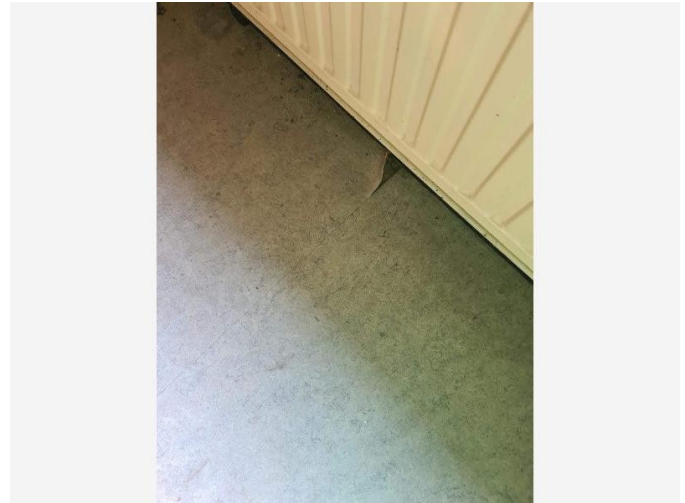
Fiche 7: Vinyl vloer slaapkamers

Geen asbest

#	Type	Referentie	Resultaat
7.1	Puntmonster	Vinyl	Geen asbest

Gebondenheid op basis van bindmiddel	Niet-hechtgebonden
Hoeveelheid (oppervlakte - aantal)	• 23,00 m ² - 1 stuk
Totale oppervlakte	23,00 m ²
Identificatiemethode	Vaststelling met monstername
Destructieve handeling voor identificatie	Nee
Opmerking	2 slaapkamers achteraan
