Asbestinventarisatetest

Tempelstraat 7, 2430 Laakdal

Attestnummer : 20241001-000289.000

Asbestveilig (maar niet asbestvrij)

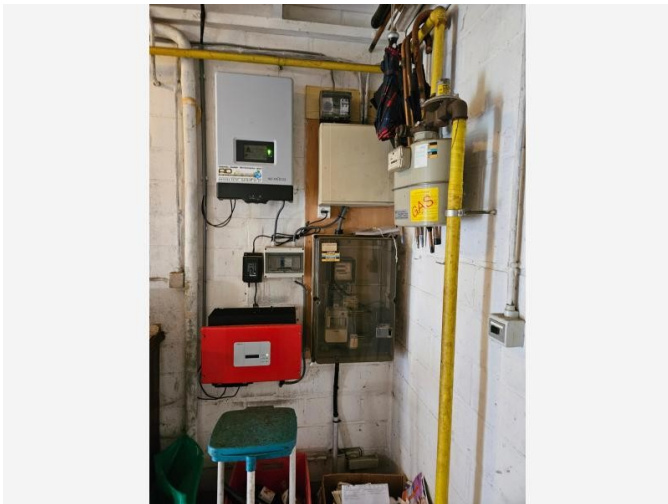
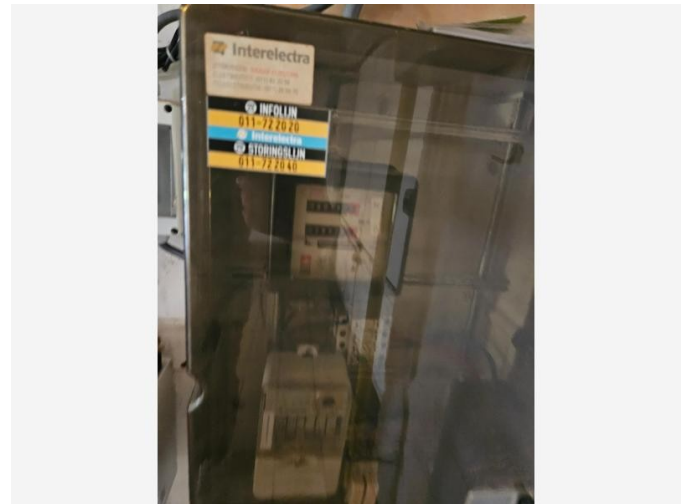
Het asbestmateriaal valt onder de mijlpaal van 2040.

Eindbeoordeling materiaalrisico	Zeer laag materiaalrisico en/of zeer lage kans op vezelvrijgave
---------------------------------	---

Gebondenheid	Categorie 1: hechtgebonden in oorsprong
Asbestsoort (vezeltype)	Crocidoliet aanwezig
Asbestconcentratie	Laag (< 50%)
Afschermingsgraad van het gehele materiaal	Stootvaste afscherming of omkasting
Toestand van het materiaal	Onbeschadigd, niet verweerd

Beschrijving	elektriciteitsmeter garage
Omgeving	Binnen
Primaire drager	Communicatie en elektrische infrastructuur en uitrusting
Asbestmateriaal	Plaat, paneel, tablet - Type Bakeliet
Bindmiddel van asbestmateriaal	Kunststof of -hars
Gebondenheid op basis van bindmiddel	Hecht
Hoeveelheid (oppervlakte - dikte - aantal)	<ul style="list-style-type: none"> 0,20 m² - 2,00 cm - 1 stuk
Totaal volume	0,004 m ³
Eenvoudig bereikbaar	Ja
Bevestigingswijze	<ul style="list-style-type: none"> Geschroefd
Identificatiemethode	Vaststelling zonder monsternamen
Destructieve handeling voor identificatie	Nee
Opmerking	Het betreft de Zwarte elektrische teller in de meterkast. Deze is asbestverdacht, gezien hij de mogelijkheid heeft om asbest te bevatten. Echter is een staalnamen hiervan uitgesloten gezien dit eigendom is van de netbeheerder. De deskundige dient deze op te nemen als asbesthoudend.

- Zorg voor een veilig beheer. Vermijd het beschadigen van het asbestmateriaal. Controleer de toestand jaarlijks op wijzigingen.

- Eenvoudige handelingen: mag via doe-het-zelf of door werknemer(s) met opleidingsattest eenvoudige handelingen
Deze toepassing mag verwijderd worden door een doe het zelf, echter gezien dit eigendom is van de netbeheerder dient deze de toepassing te verwijderen.

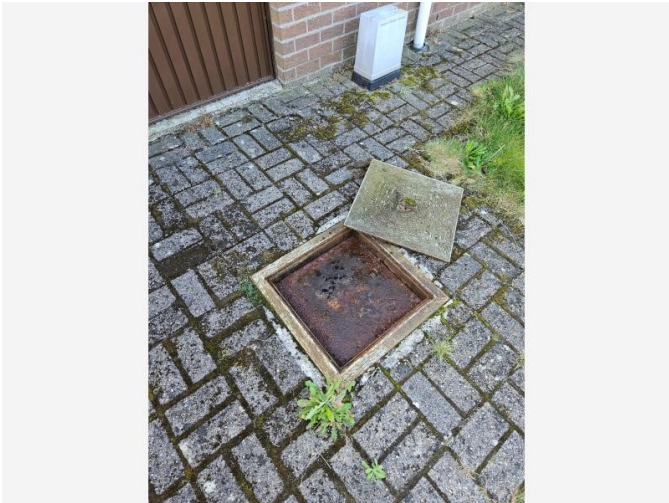
Permanente beperking

Reden: onmogelijk open te krijgen

Uitleg van de asbestdeskundige: Tijdens de inspectie heeft de deskundige de putdeksels gecontroleerd. echter lag er aan het putdeksel op de oprit een ijzeren plaat die vast gemaakt is. hierdoor kon de deskundige onmogelijk dit putdeksel open krijgen.

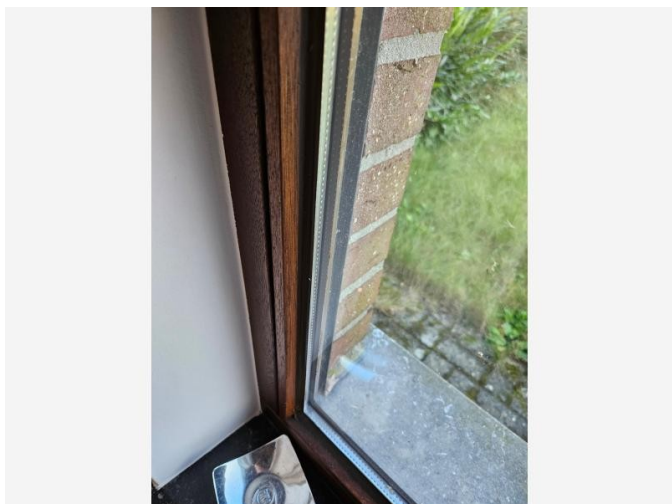
De deskundige heeft elementen vastgesteld waardoor er gesteld kan worden dat dit materiaal niet asbesthoudend is.

Identificatiemethode	Vaststelling & expertise (niet-asbestverdacht)
Primaire drager	Wandopening verticaal (raam, deur, ...)
(Asbest)materiaal	In-situ afwerkingslagen - Pasta, stopverf, voegsel, stopsel, vulsel, mastiek, kitten, ...

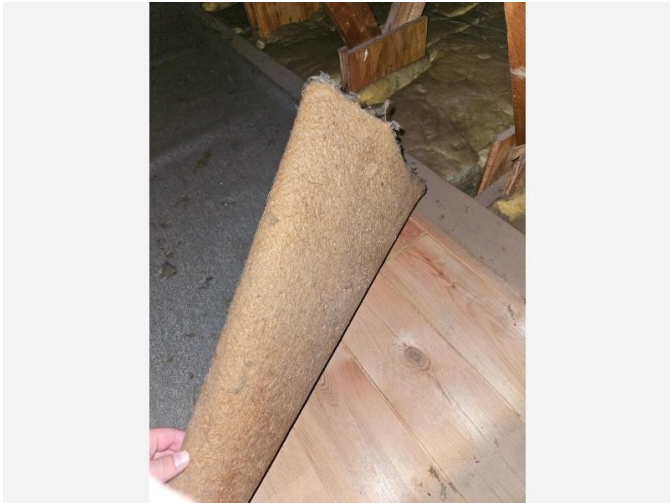
De deskundige heeft elementen vastgesteld waardoor er gesteld kan worden dat dit materiaal niet asbesthoudend is.

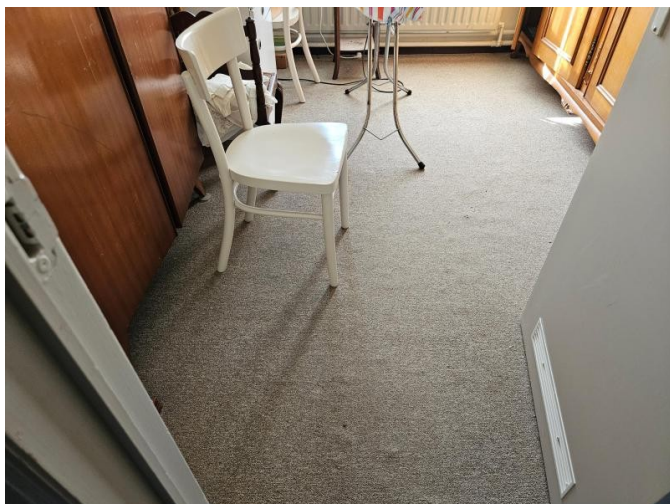
Gezien het om een niet destructief onderzoek gaat heeft de deskundige niet kunnen controleren of er asbesthoudende/verdachte lijm gebruikt is voor het tapijt vast te maken. Het is mogelijk dat er asbesthoudende lijm gebruikt is.

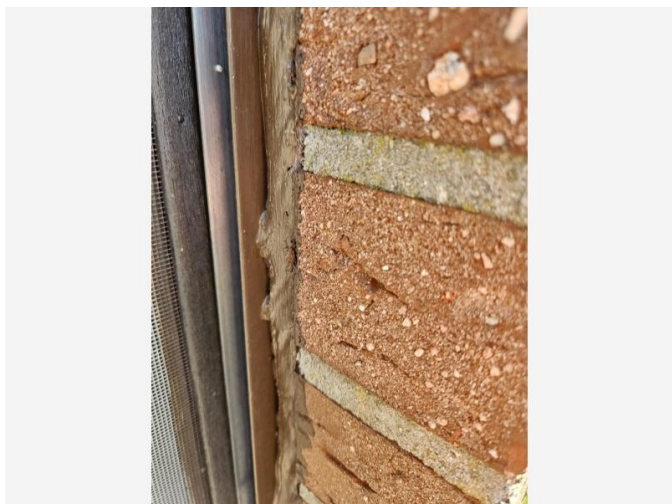
De deskundige heeft elementen vastgesteld waardoor er gesteld kan worden dat dit materiaal niet asbesthoudend is.

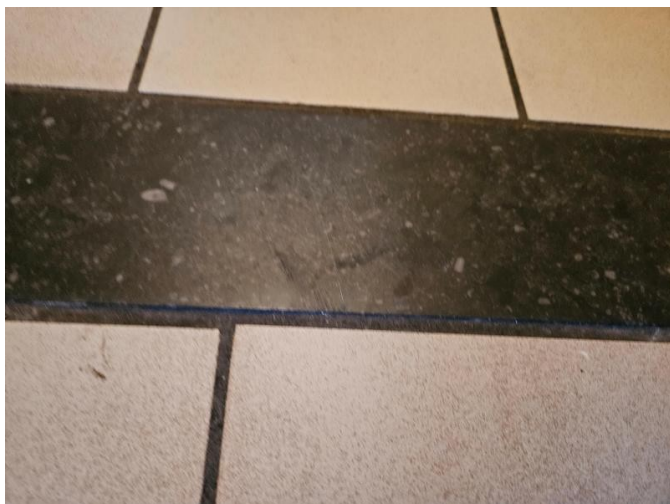
De deskundige heeft elementen vastgesteld waardoor er gesteld kan worden dat dit materiaal niet asbesthoudend is.

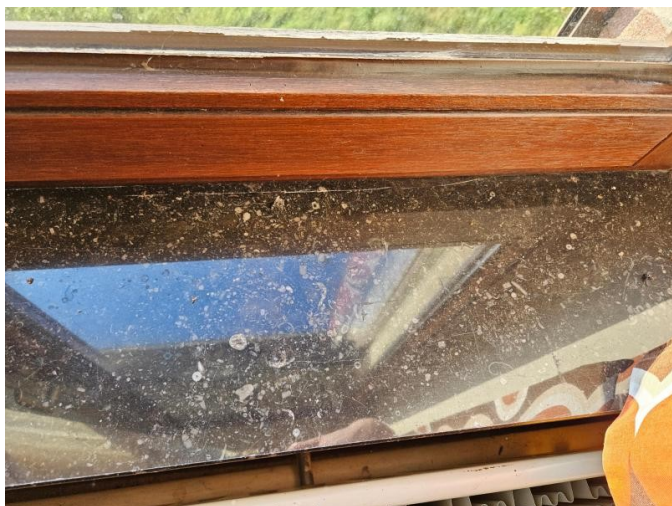
De deskundige heeft elementen vastgesteld waardoor er gesteld kan worden dat dit materiaal niet asbesthoudend is.

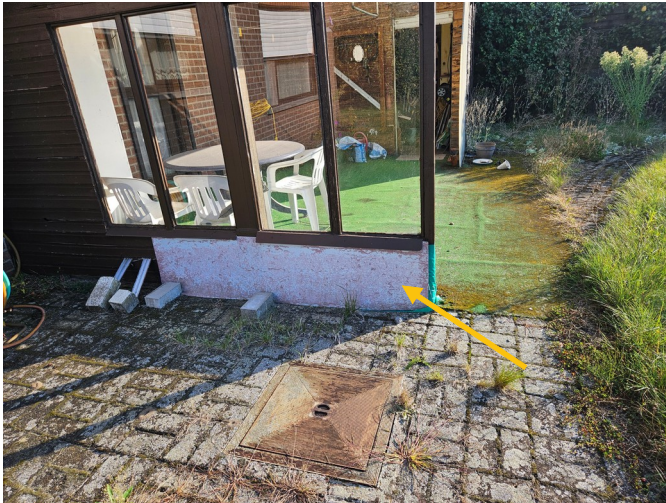
De deskundige heeft elementen vastgesteld waardoor er gesteld kan worden dat dit materiaal niet asbesthoudend is.

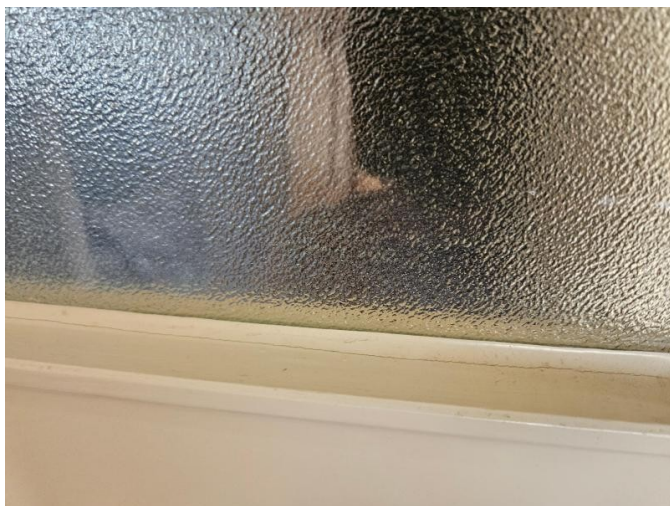
De deskundige heeft elementen vastgesteld waardoor er gesteld kan worden dat dit materiaal niet asbesthoudend is.

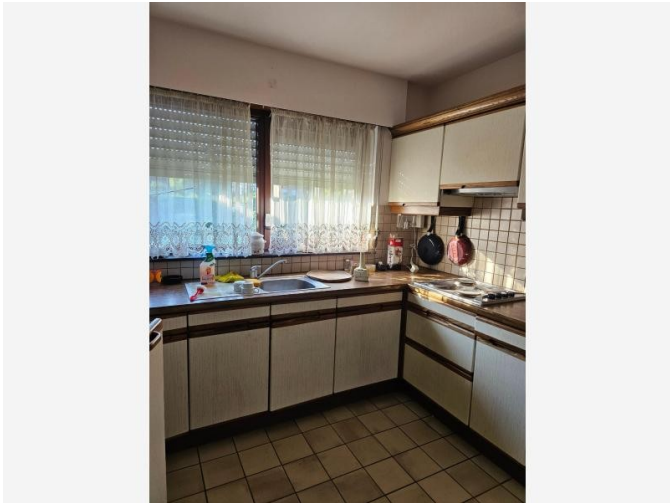
Er kan gebruik gemaakt zijn van asbesthoudende tegelljm. dit is echter niet onderzocht omwille van het niet destructief onderzoek. De eigenaar dient hier rekening mee te houden tijdens werken, een bijkomend onderzoek kan hiervoor aangevraagd worden.

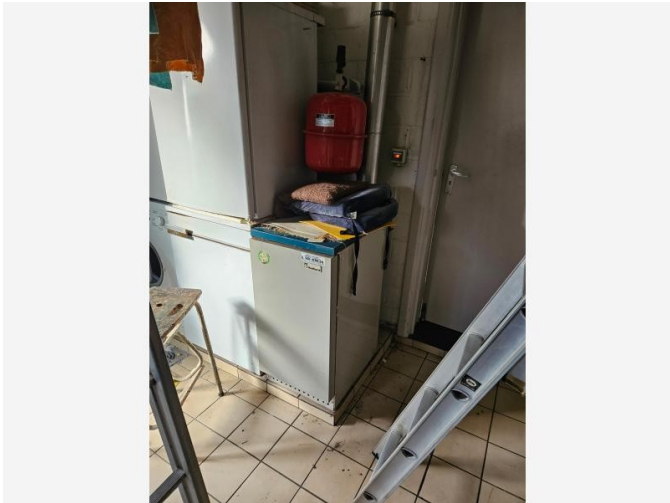
De ketel aanwezig in de garage van het gebouw heeft een onbekend bouwjaar , hierdoor is het mogelijk dat er asbesthoudende onderdelen aanwezig zijn in de ketel. Dit is niet kunnen onderzocht worden omwille van het niet destructief onderzoek.

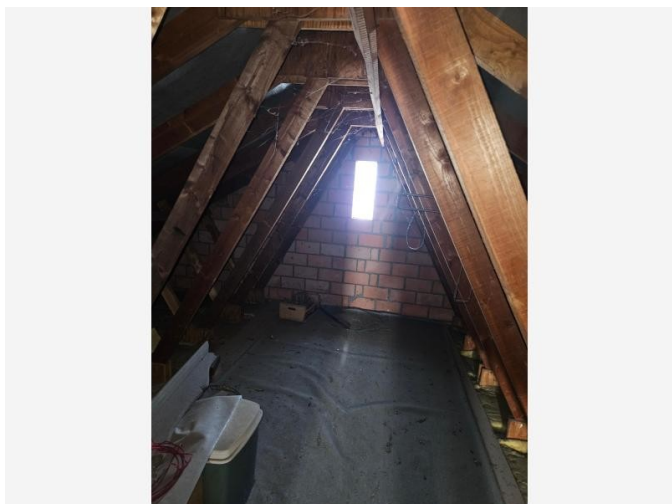
De deskundige heeft geen asbesthoudenden/verdachte materialen kunnen terugvinden op zolder.

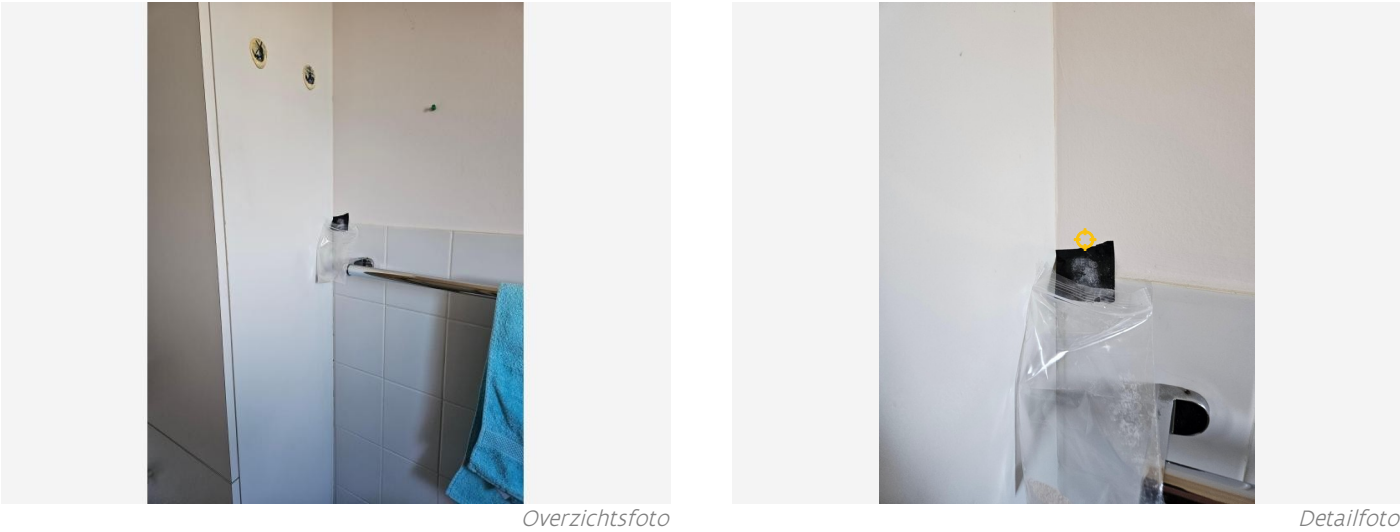
Geen asbest

#	Type	Referentie	Resultaat
14.1	Mengmonster	1019339AK	Geen asbest

Beschrijving	Beploistering wanden gehele woning
Omgeving	Binnen
Primaire drager	Binnenwand
Bindmiddel van materiaal	Gips - kalk
Gebondenheid op basis van bindmiddel	Niet-hechtgebonden
Hoeveelheid (oppervlakte - dikte - aantal)	• 237,50 m ² - 2,00 cm - 1 stuk
Totaal volume	4,75 m ³
Identificatiemethode	Vaststelling met monstername
Destructieve handeling voor identificatie	Nee
Opmerking	Betreft het pleisterwerk aanwezig aan de wanden van de gehele residentie.

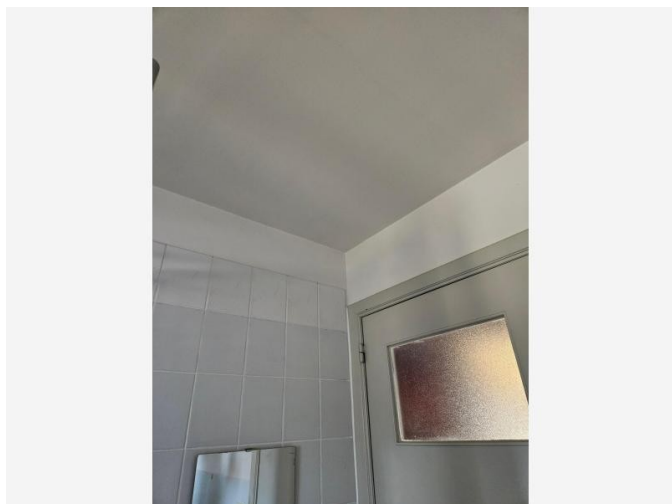
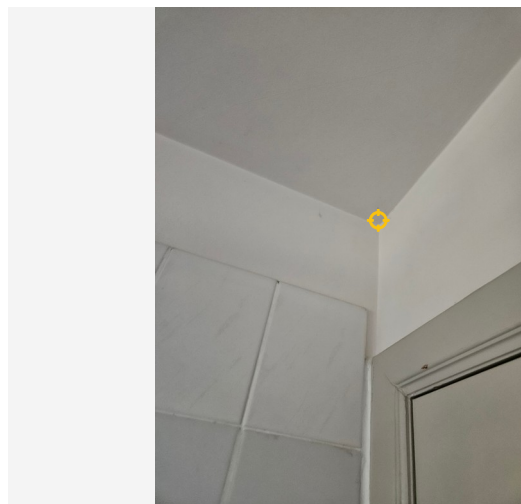
Geen asbest

#	Type	Referentie	Resultaat
15.1	Mengmonster	1019340AK	Geen asbest

Beschrijving	Bepleistering plafond gehele woning
Omgeving	Binnen
Primaire drager	Plafond
Bindmiddel van materiaal	Gips - kalk
Gebondenheid op basis van bindmiddel	Niet-hechtgebonden
Hoeveelheid (oppervlakte - dikte - aantal)	• 190,00 m ² - 2,00 cm - 1 stuk
Totaal volume	3,80 m ³
Identificatiemethode	Vaststelling met monstername
Destructieve handeling voor identificatie	Nee
Opmerking	Betreft het pleisterwerk aanwezig aan het plafond van de gehele woning, uitgezonderd van de inkomhal, garage. hier is een andere plafond bekleding aanwezig of geen plafond bekleding.

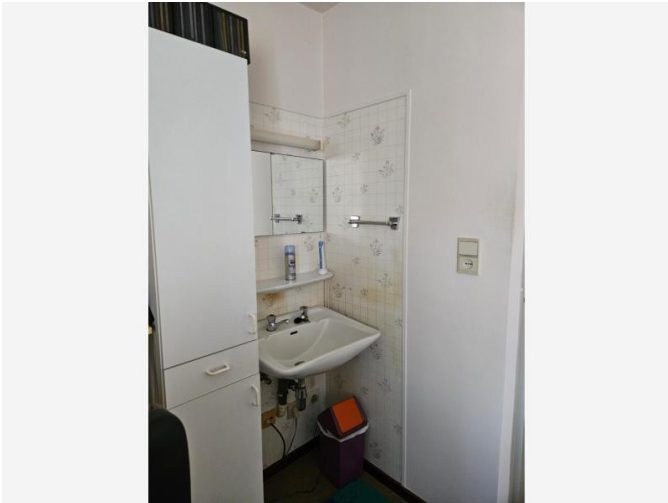
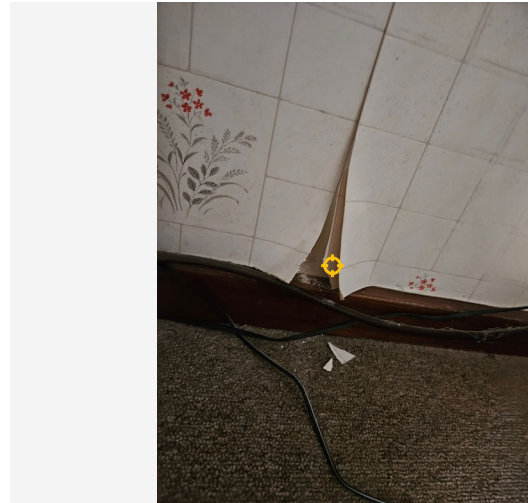
Geen asbest

#	Type	Referentie	Resultaat
16.1	Puntmonster	1019311AK	Geen asbest

Beschrijving	Papier/vinyl behang 1ste verdieping
Omgeving	Binnen
Primaire drager	Binnenwand
Bindmiddel van materiaal	Karton - papier - viltachtig
Gebondenheid op basis van bindmiddel	Niet-hechtgebonden
Hoeveelheid (oppervlakte - aantal)	• 8,00 m ² - 1 stuk
Totale oppervlakte	8,00 m ²
Identificatiemethode	Vaststelling met monstername
Destructieve handeling voor identificatie	Nee
Opmerking	Betreft de vinyl die in de slaapkamer tegen de binnenmuur aanwezig is.
