Asbestinventarisatetest

Zomerdreef 7, 2360 Oud-Turnhout

Attestnummer : 20231127-000141.000

Uitgegeven op : 27.11.2023

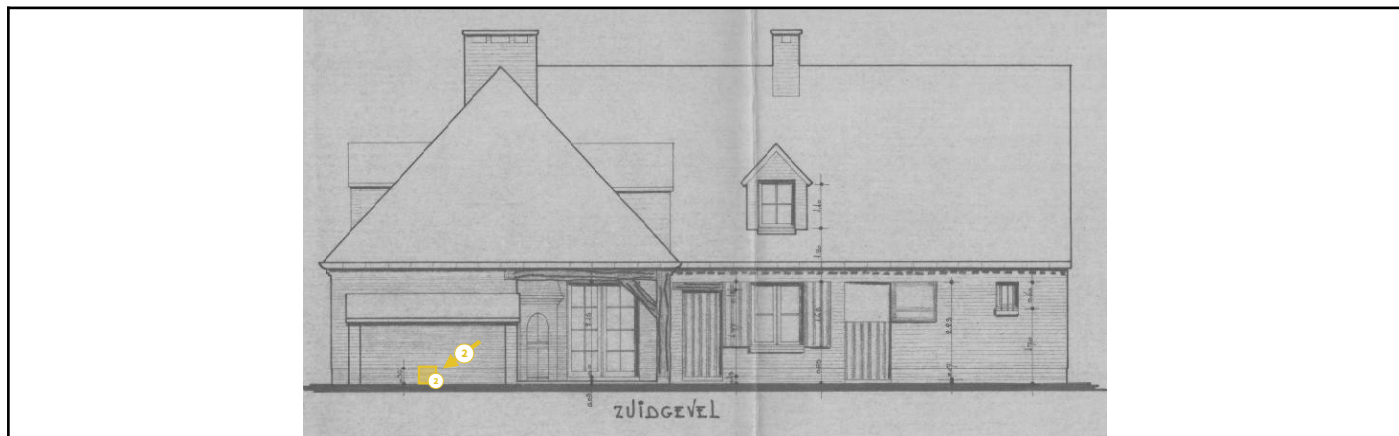
Plan 1.7: Zijgevel

Beschrijving	Type	Actie
2. Asbestcementen bloembak	Asbestmateriaal	Zorgvuldig beheren

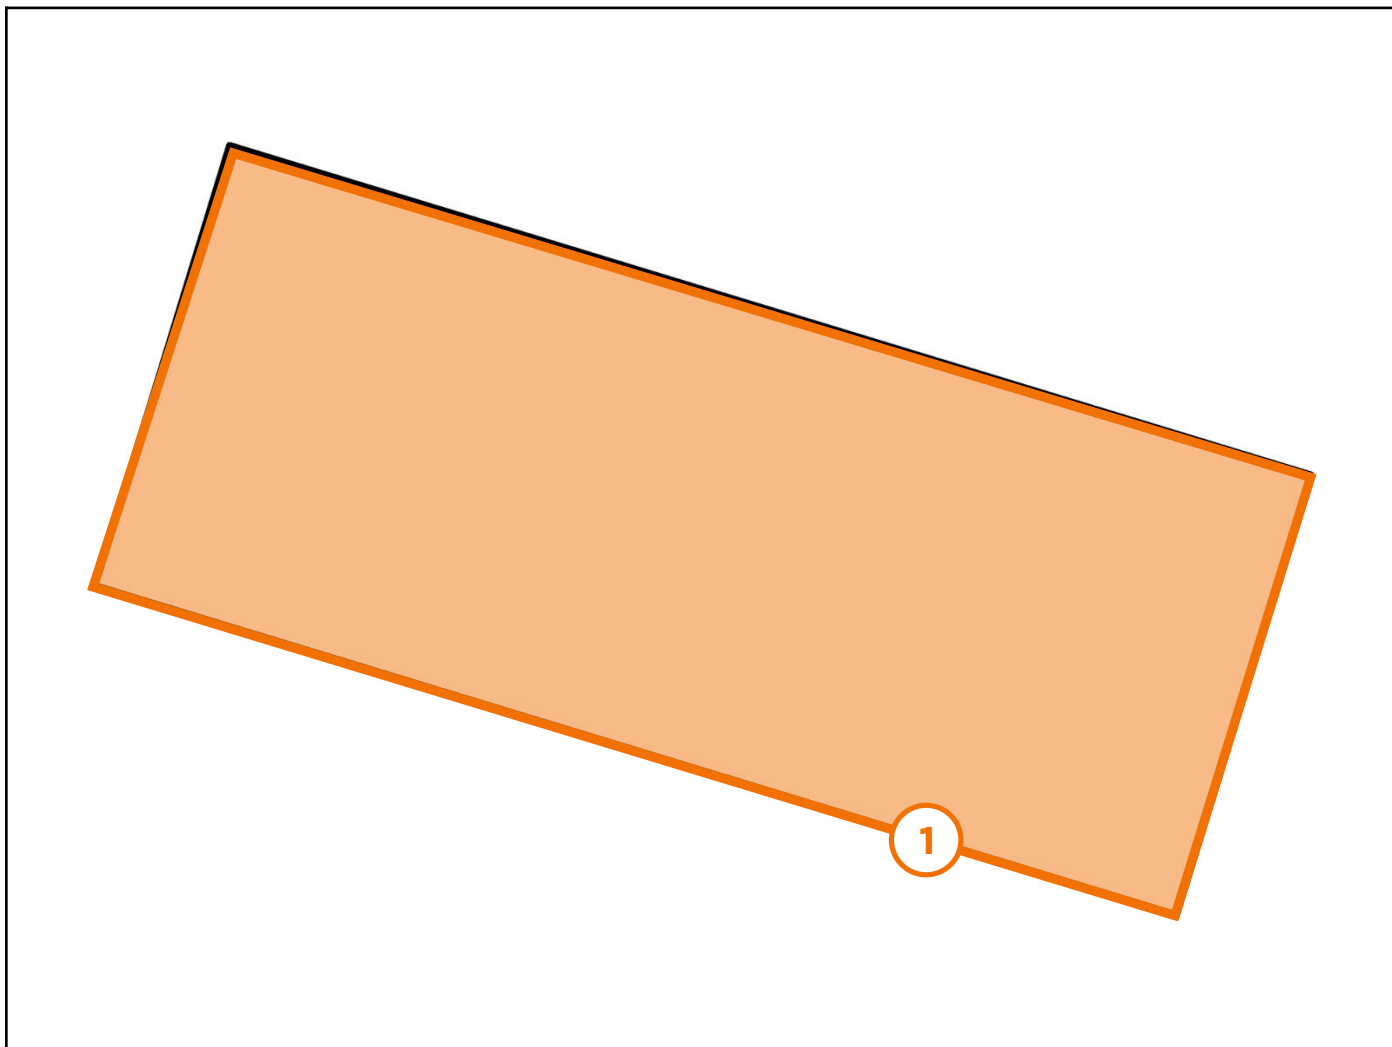
Plan 2.1: Bijgebouw plan

Beschrijving	Type	Actie
1. Golfplaten bijgebouw	Asbestmateriaal	Verwijderen

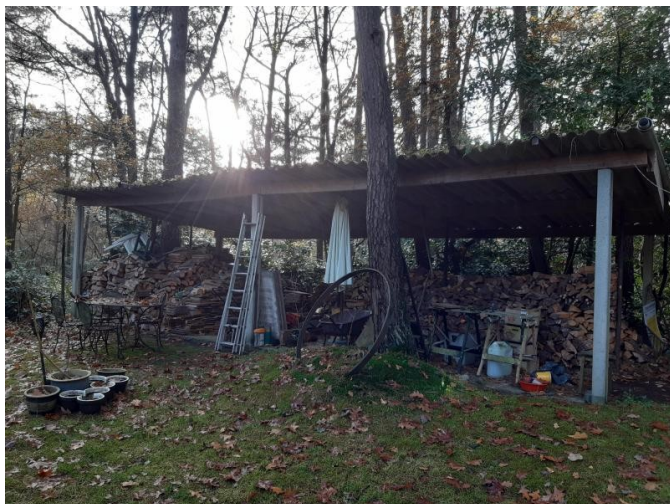
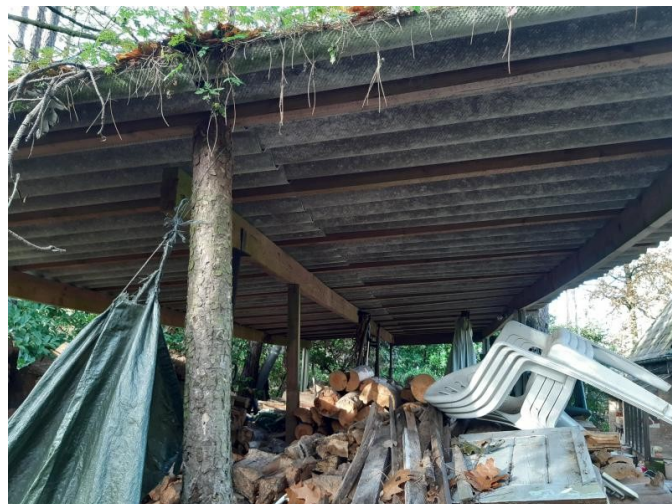
Het asbestmateriaal valt onder de mijlpaal van 2034.

Eindbeoordeling materiaalrisico	Verhoogd materiaalrisico en/of verhoogde kans op vezelvrijgave
---------------------------------	--

Gebondenheid	Categorie 1: hechtgebonden in oorsprong
Asbestsoort (vezeltype)	Crocidoliet aanwezig
Asbestconcentratie	Laag (< 50%)
Afschermingsgraad van het gehele materiaal	Geheel of deels vrij aan de buitenlucht
Toestand van het materiaal	Matig beschadigd, matig verweerd

Beschrijving	Golfplaten bijgebouw
Omgeving	Buiten
Primaire drager	Schuin dak
Asbestmateriaal	Dak- en gevelbekleding - Golfplaat
Bindmiddel van asbestmateriaal	Cement
Gebondenheid op basis van bindmiddel	Hecht
Hoeveelheid (oppervlakte - aantal)	<ul style="list-style-type: none"> 46,00 m² - 1 stuk
Totale oppervlakte	46,00 m ²
Eenvoudig bereikbaar	Ja
Bevestigingswijze	<ul style="list-style-type: none"> Geschroefd

Verwijderen

- Zorg voor een veilig beheer. Vermijd het beschadigen van het asbestmateriaal. Controleer de toestand jaarlijks op wijzigingen.
- Hemelwater dat afspoelt van asbestcement daken of gevels kan asbestdeeltjes bevatten. Gebruik het enkel voor gesloten circuits (bv. spoelen toiletten). Reinig na het vervangen van het dak of de gevel de dakgoten en regenwaterput of -ton om asbesthoudend sediment of slib te verwijderen

- Eenvoudige handelingen: mag via doe-het-zelf of door werknemer(s) met opleidingsattest eenvoudige handelingen
Deze hechtgebonden buitentoepassing mag met eenvoudige handelingen verwijderd worden. Lees zeker de aanbevelingen in de toelichting achteraan dit document i.v.m. de verwijdering.

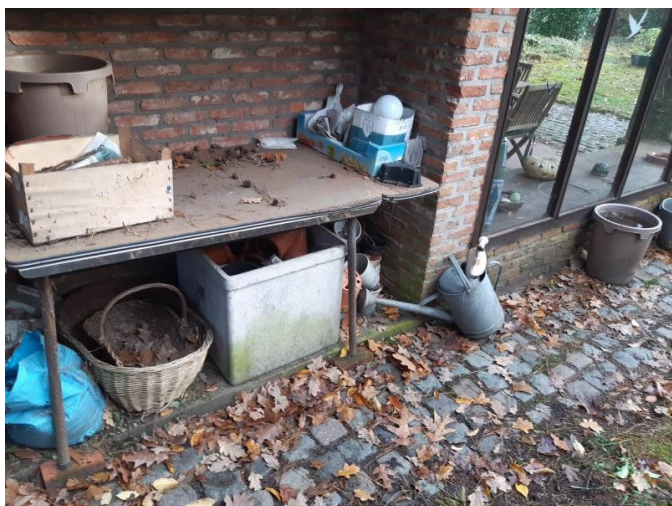
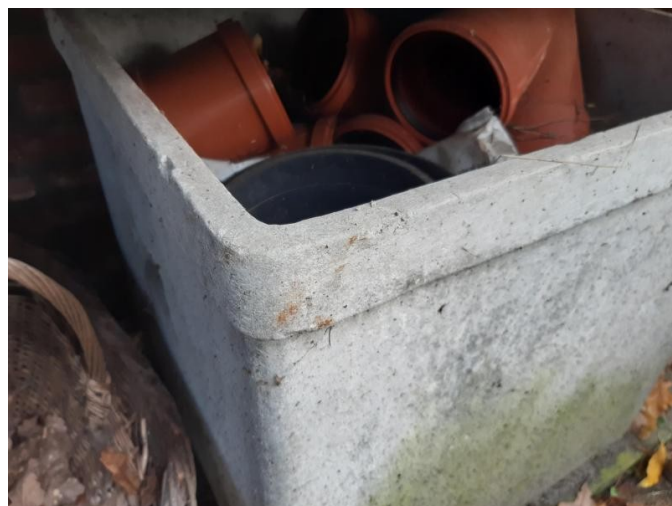
Het asbestmateriaal valt onder de mijlpaal van 2040.

Eindbeoordeling materiaalrisico	Laag materiaalrisico en/of verlaagde kans op vezelvrijgave
---------------------------------	--

Gebondenheid	Categorie 1: hechtgebonden in oorsprong
Asbestsoort (vezeltype)	Crocidoliet aanwezig
Asbestconcentratie	Laag (< 50%)
Afschermingsgraad van het gehele materiaal	Geheel of deels vrij aan de buitenlucht
Toestand van het materiaal	Onbeschadigd, niet verweerd

Beschrijving	Asbestcementen bloembak
Omgeving	Buiten
Primaire drager	Vloer
Asbestmateriaal	Bak, reservoir, kuip, bloembak
Bindmiddel van asbestmateriaal	Cement
Gebondenheid op basis van bindmiddel	Hecht
Hoeveelheid (gewicht - aantal)	<ul style="list-style-type: none">• 10,00 kg - 1 stuk
Totaal gewicht	10,00 kg
Eenvoudig bereikbaar	Ja
Bevestigingswijze	<ul style="list-style-type: none">• Los (al dan niet bedekt)
Identificatiemethode	Vaststelling zonder monsternamen

Zorgvuldig beheren

- Zorg voor een veilig beheer. Vermijd het beschadigen van het asbestmateriaal. Controleer de toestand jaarlijks op wijzigingen.

- Eenvoudige handelingen: mag via doe-het-zelf of door werknemer(s) met opleidingsattest eenvoudige handelingen
Deze hechtgebonden buitentoepassing mag met eenvoudige handelingen verwijderd worden. Lees zeker de aanbevelingen in de toelichting achteraan dit document i.v.m. de verwijdering.

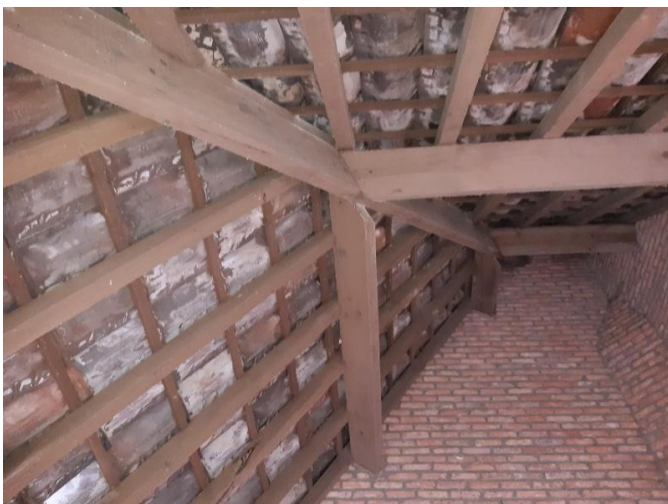
Vrije foto

Geen asbesthoudend (menuiserie) onderdak aanwezig.

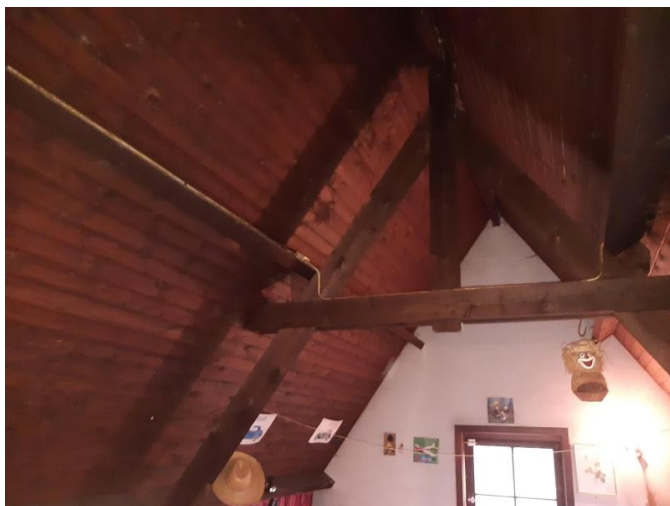
Vrije foto

Plafonds op bovenverdieping deels afgewerkt met houten planchetten; niet asbestverdacht.

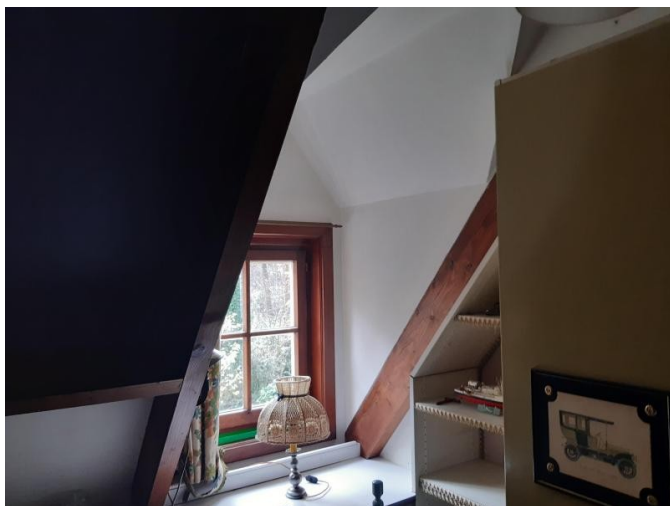
Vrije foto

Plafonds op bovenverdieping deels afgewerkt in gyproc; niet asbestverdacht.

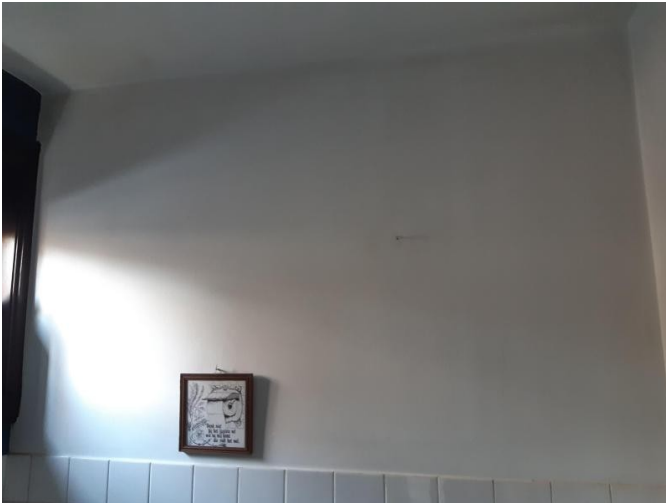
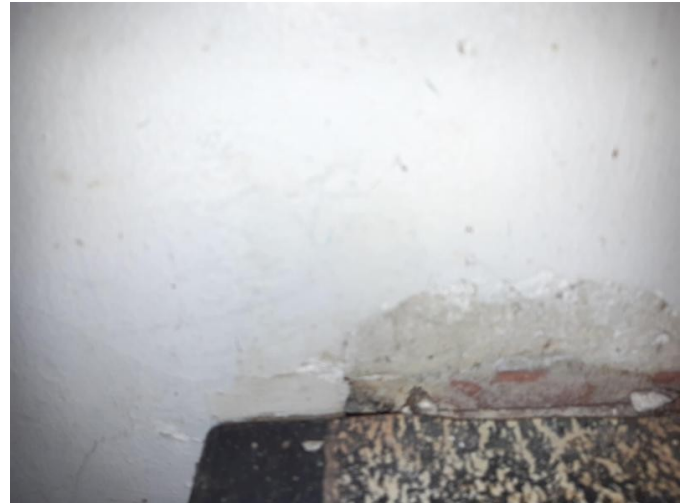
Fiche 6: Pleisterwerk wanden

Geen asbest

#	Type	Referentie	Resultaat
6.1	Mengmonster	4.05393	Geen asbest

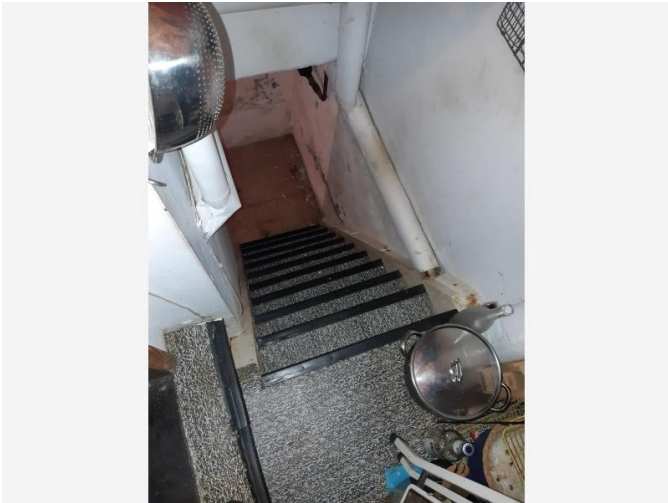
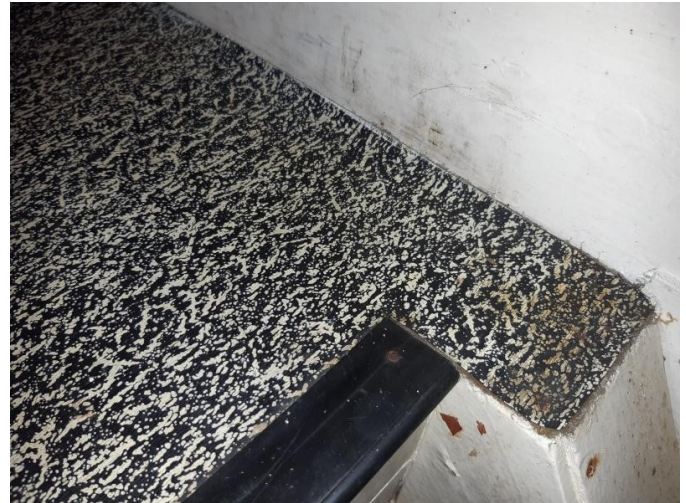
Fiche 7: Vloerzeil

Geen asbest

#	Type	Referentie	Resultaat
7.1	Puntmonster	4.05395	Geen asbest

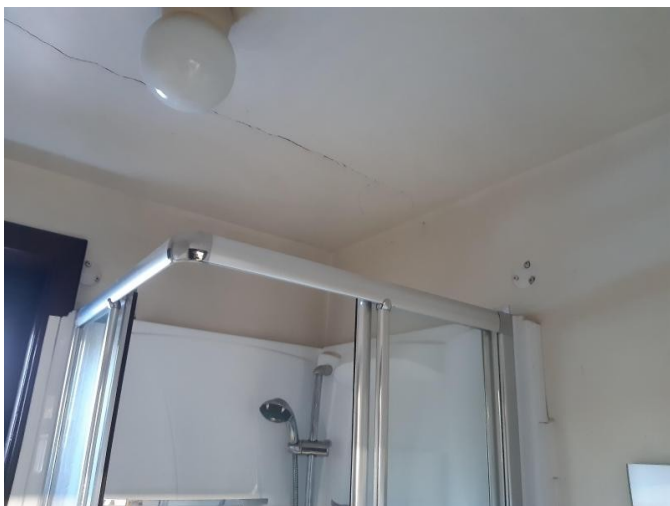
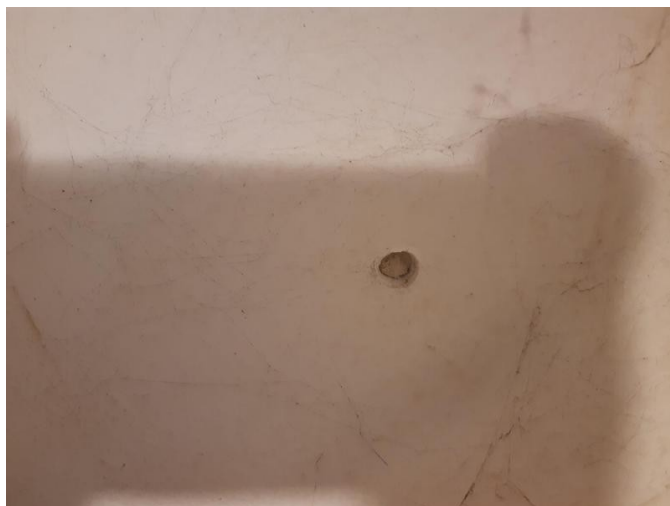
Fiche 8: Pleisterwerk plafonds

Geen asbest

#	Type	Referentie	Resultaat
8.1	Mengmonster	4.05394	Geen asbest
