Asbestinventarisatetest

Heidestraat 36, 2330 Merksplas

Attestnummer : 20231001-000022.000

Uitgegeven op : 01.10.2023

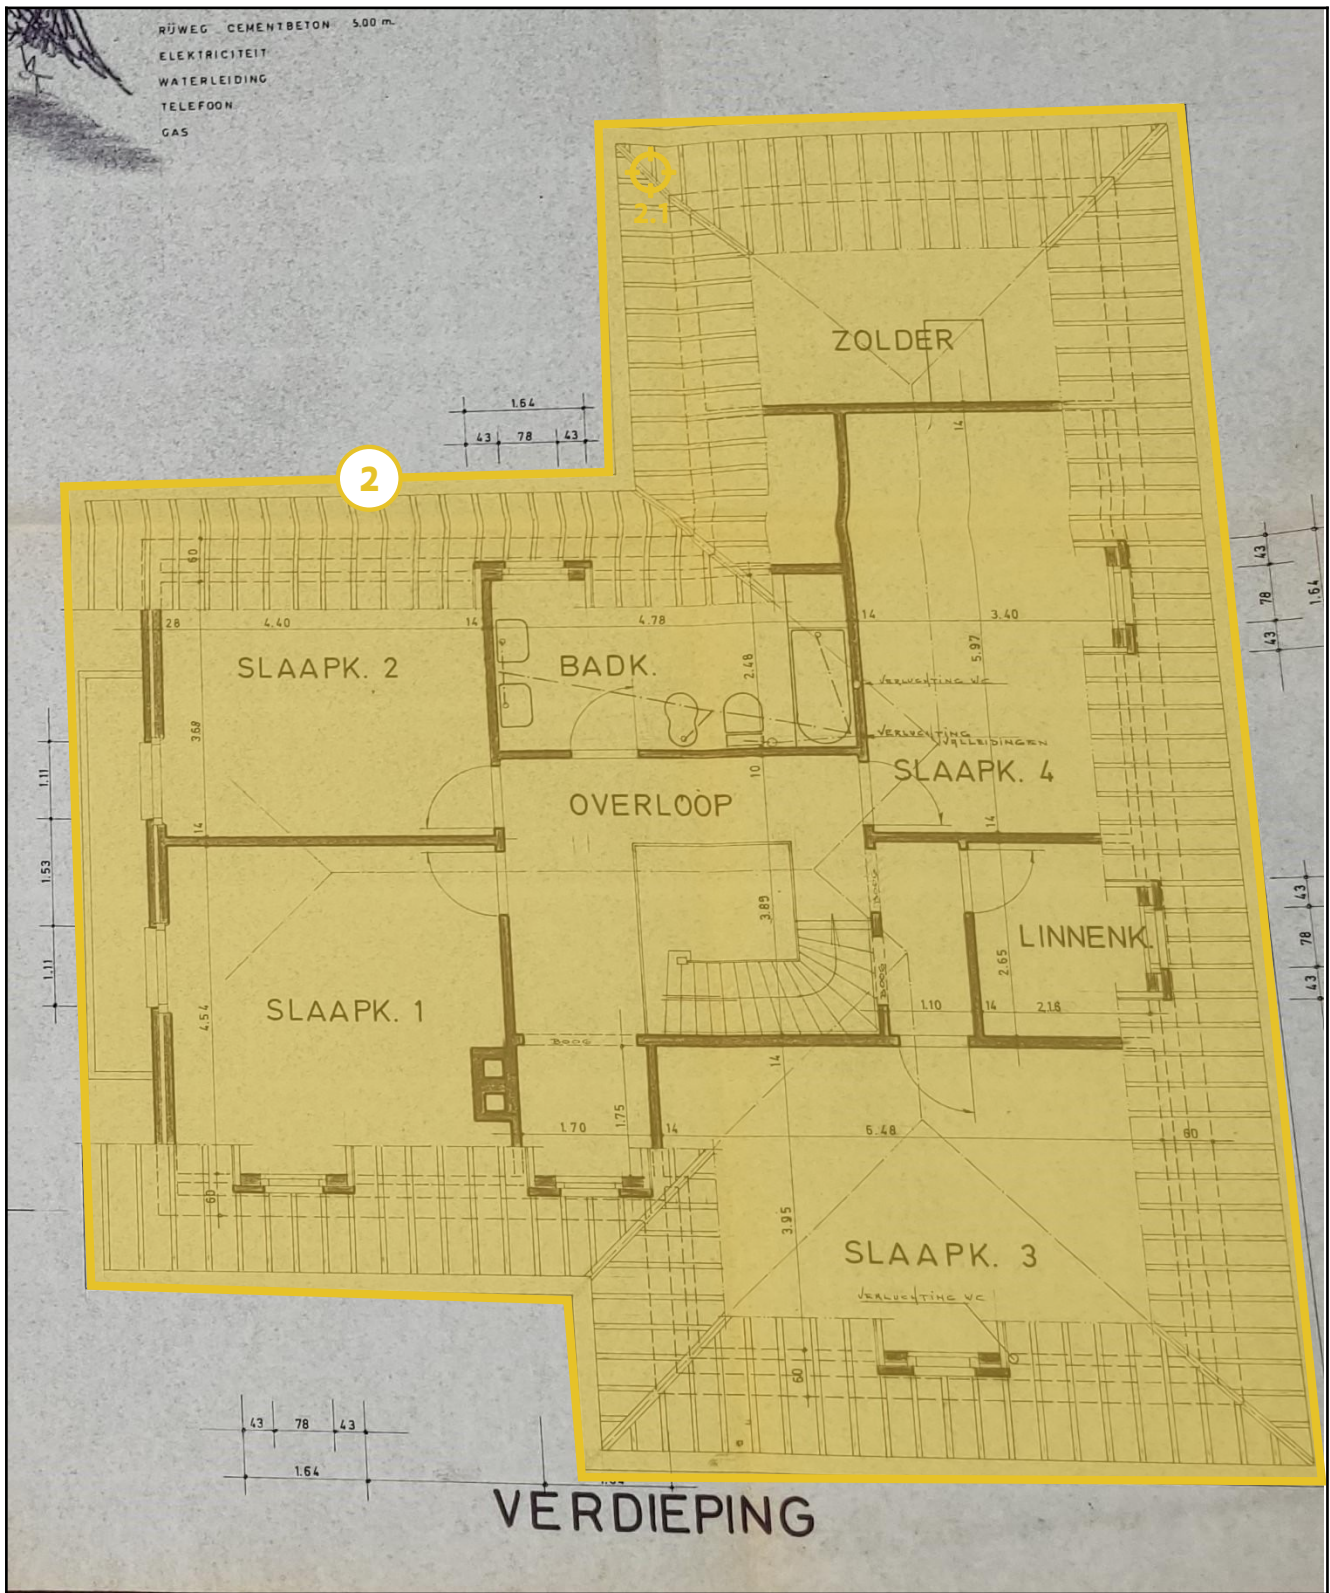
Plan 1.5: verdieping onderdak

2. onderdak	Asbestmateriaal	Zorgvuldig beheren
2.1 Code: onderdak	Puntmonster	-

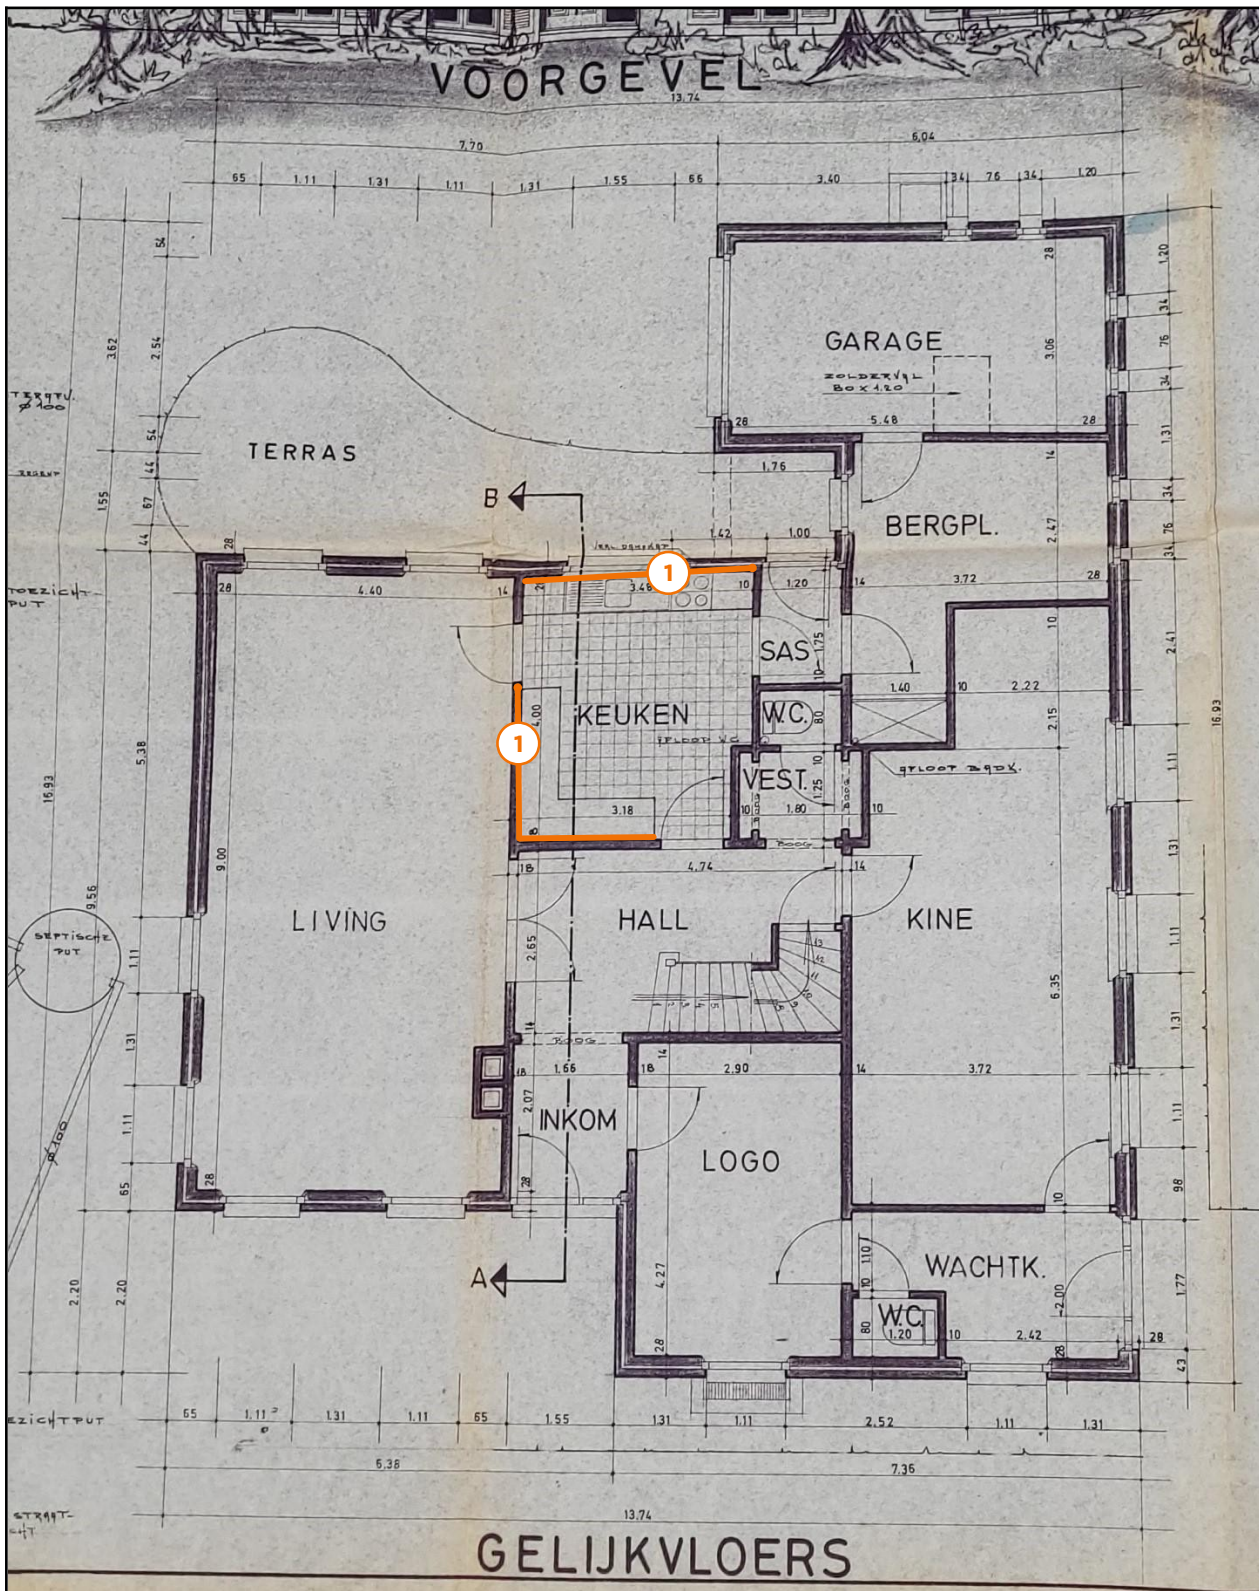
Plan 1.7: gelijkvloers

1. Front keukenkasten	Asbestmateriaal	Verwijderen
-----------------------	-----------------	-----------------------------

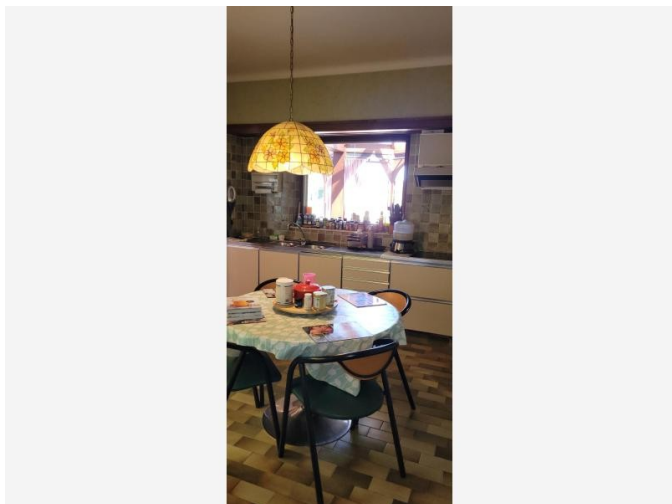
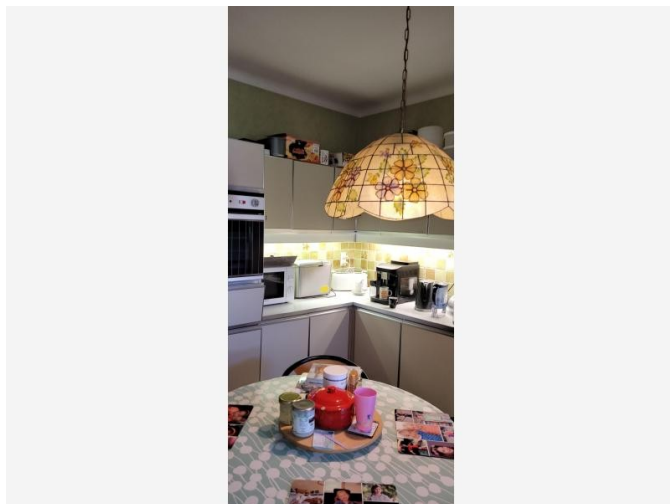
Eindbeoordeling materiaalrisico	Verhoogd materiaalrisico en/of verhoogde kans op vezelvrijgave
---------------------------------	----------------------------------------------------------------

Gebondenheid	Categorie 1: hechtgebonden in oorsprong
Asbestsoort (vezeltype)	Crocidoliet aanwezig
Asbestconcentratie	Laag (< 50%)
Afschermingsgraad van het gehele materiaal	Geheel of deels (ook) vrij aan de binnenlucht
Toestand van het materiaal	Licht beschadigd, licht verweerd. Intact materiaal type Pical – asbestboard of categorie III 'gebondenheid'

Beschrijving	Front keukenkasten
Omgeving	Binnen
Primaire drager	Inrichting (meubilair, ...)
Asbestmateriaal	Plaat, paneel, tablet - Type Massal
Bindmiddel van asbestmateriaal	Cement
Gebondenheid op basis van bindmiddel	Hecht
Hoeveelheid (oppervlakte - dikte - aantal)	• 9,50 m ² - 0,30 cm - 1 stuk
Totaal volume	0,029 m ³
Eenvoudig bereikbaar	Ja
Bevestigingswijze	• Geklemd
Identificatiemethode	Vaststelling zonder monsternamen

Verwijderen

- Zorg voor een veilig beheer. Vermijd het beschadigen van het asbestmateriaal. Controleer de toestand jaarlijks op wijzigingen.

- Eenvoudige handelingen: mag via doe-het-zelf of door werknemer(s) met opleidingsattest eenvoudige handelingen
De fronten kunnen samen met de keuken verwijderd worden.
Bij verwijderen, eerst fixeren en draag de nodige PBM's.

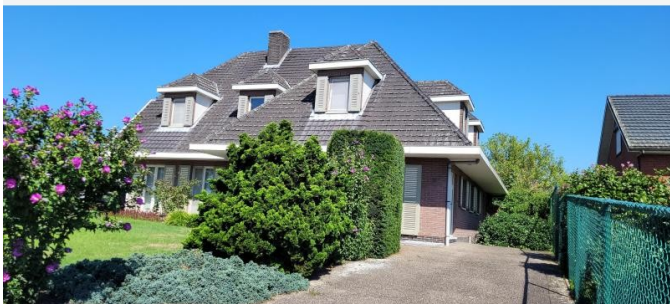
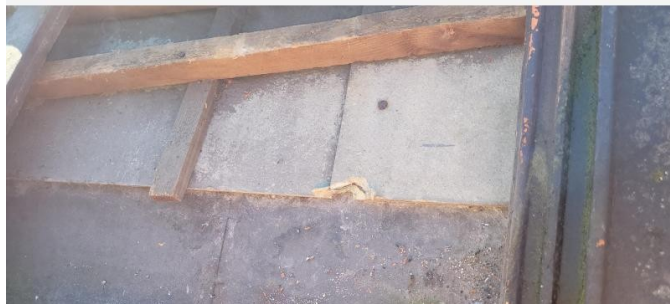
Eindbeoordeling materiaalrisico	Zeer laag materiaalrisico en/of zeer lage kans op vezelvrijgave
---------------------------------	-----------------------------------------------------------------

Gebondenheid	Categorie 1: hechtgebonden in oorsprong
Asbestsoort (vezeltype)	Alleen chrysotiel
Asbestconcentratie	Laag (< 50%)
Afschermingsgraad van het gehele materiaal	Stootvaste afscherming of omkasting
Toestand van het materiaal	Onbeschadigd, niet verweerd

#	Type	Referentie	Resultaat
2.1	Puntmonster	onderdak	Chrysotiel

Beschrijving	onderdak
Omgeving	Binnen
Primaire drager	Schuin dak
Asbestmateriaal	Plaat, paneel, tablet - Type Menuiserite
Bindmiddel van asbestmateriaal	Cement
Gebondenheid op basis van bindmiddel	Hecht
Hoeveelheid (oppervlakte - dikte - aantal)	• 176,00 m ² - 0,30 cm - 1 stuk
Totaal volume	0,528 m ³

Zorgvuldig beheren

- Zorg voor een veilig beheer. Vermijd het beschadigen van het asbestmateriaal. Controleer de toestand jaarlijks op wijzigingen.

- Eenvoudige handelingen: mag via doe-het-zelf of door werknemer(s) met opleidingsattest eenvoudige handelingen
Bij verwijderen, eerst fixeren.

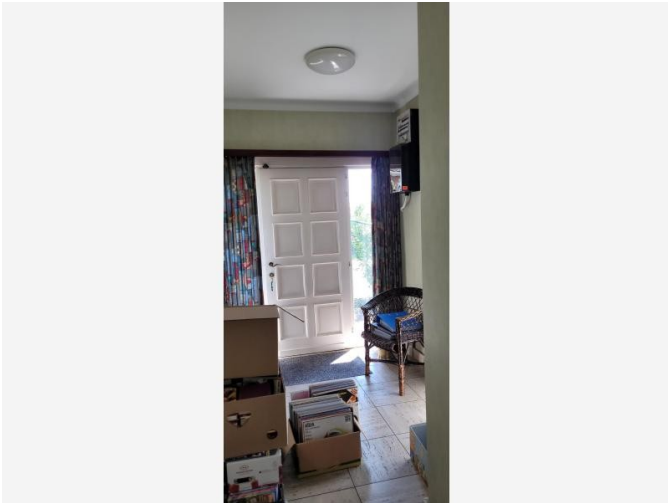
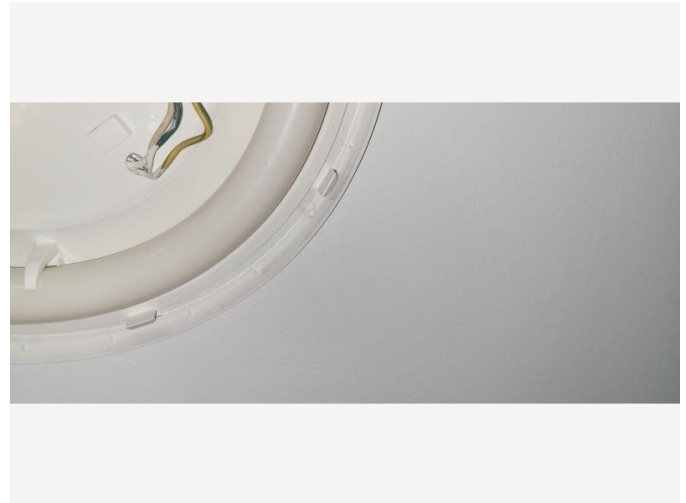
Fiche 3: bezetting plafond

Geen asbest

#	Type	Referentie	Resultaat
3.1	Mengmonster	Bezetting plafond	Geen asbest

Beschrijving	bezetting plafond
Omgeving	Binnen
Primaire drager	Plafond
Bindmiddel van materiaal	Gips - kalk

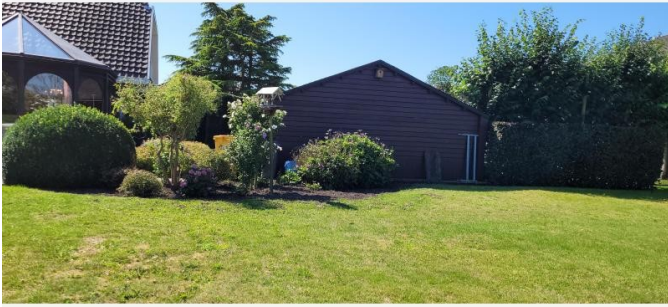
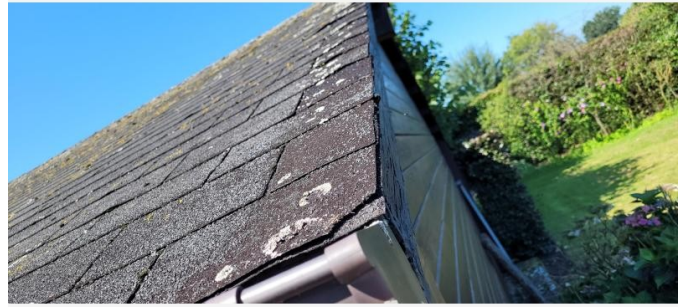
Fiche 4: Roofinglei garage

Geen asbest

#	Type	Referentie	Resultaat
4.1	Puntmonster	roofinglei garage	Geen asbest

Beschrijving	Roofinglei garage
Omgeving	Buiten
Primaire drager	Schuin dak
Bindmiddel van materiaal	Bitumen (roofing, teer, asfalt)

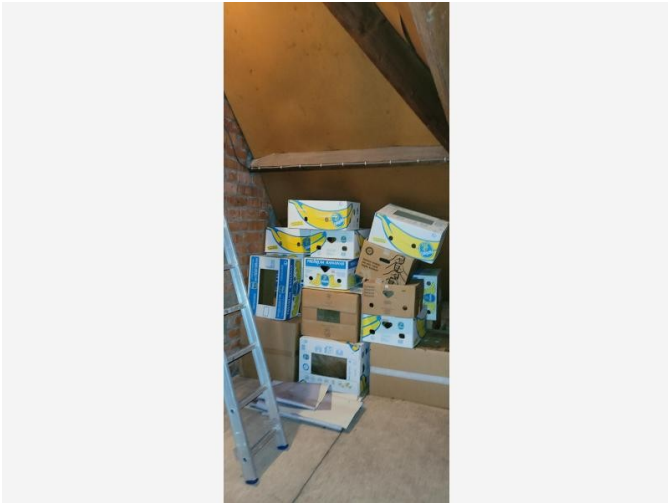
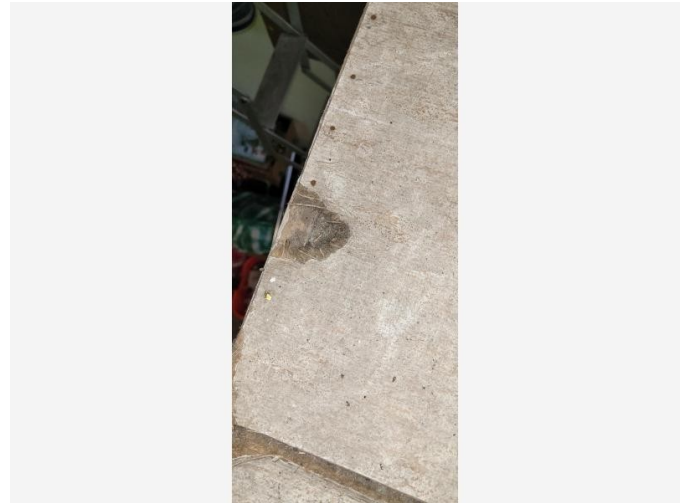
Fiche 5: novilon boven garage

Geen asbest

#	Type	Referentie	Resultaat
5.1	Puntmonster	novilon	Geen asbest

Beschrijving	novilon boven garage
Omgeving	Binnen
Primaire drager	Vloer
Bindmiddel van materiaal	Karton - papier - viltachtig

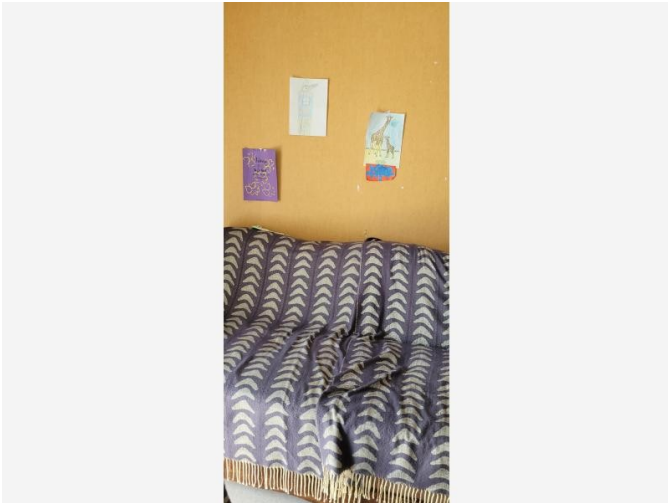
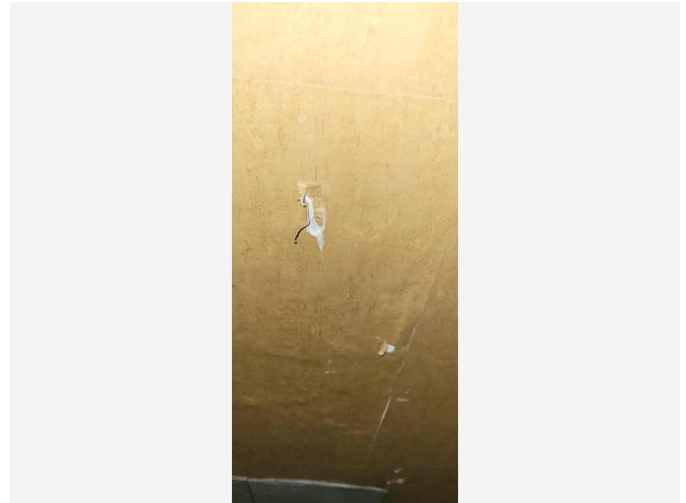
Fiche 6: Bezetting muren

Geen asbest

#	Type	Referentie	Resultaat
6.1	Mengmonster	Bezetting muren	Geen asbest

Beschrijving	Bezetting muren
Omgeving	Binnen
Primaire drager	Binnenwand
