Asbestinventarisatetest

Heimeulenstraat 35, 2328 Hoogstraten

Attestnummer : 20240207-000182.000

Uitgegeven op : 07.02.2024

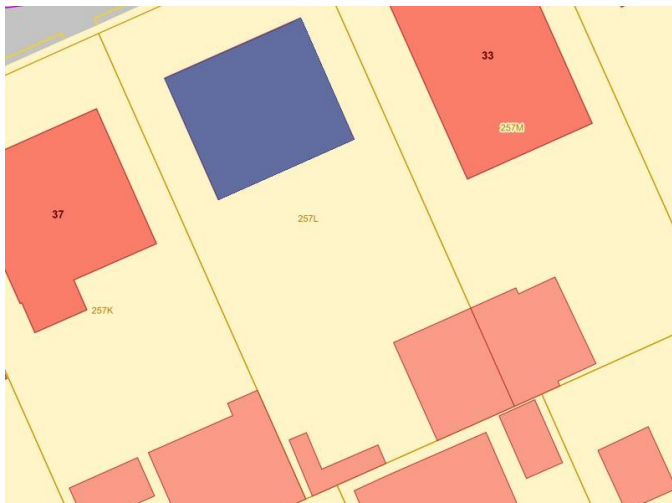
Zone 1: Hoofdgebouw

- 0 Asbestmaterialen
- 0 Beperkingen
- 0 Uitsluitingen
- 0 Roerende goederen
- 0 Puin, steenslag, (water)bodem
- 0 Adviezen
- 3 Geen asbest**

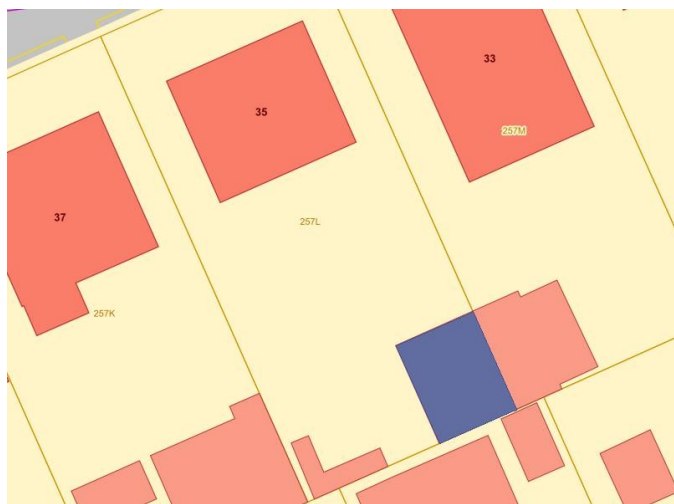
Zone 2: Bijgebouw

- 0 Asbestmaterialen
- 0 Beperkingen
- 0 Uitsluitingen
- 0 Roerende goederen
- 0 Puin, steenslag, (water)bodem
- 0 Adviezen
- 1 Geen asbest**

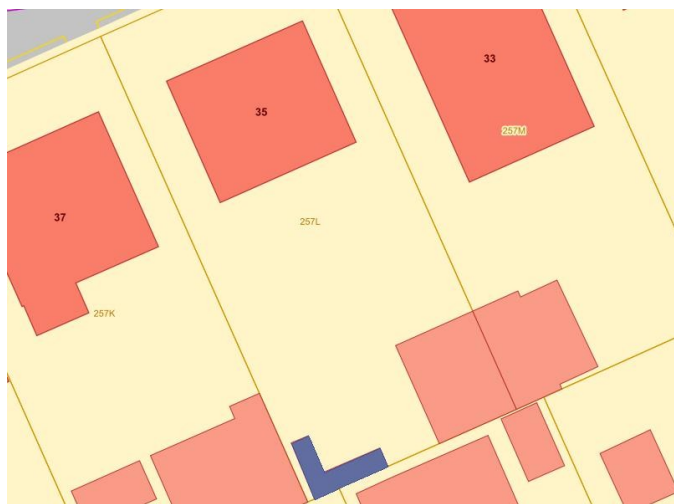
Zone 3: Bijgebouw

- 0 Asbestmaterialen
- 0 Beperkingen
- 0 Uitsluitingen
- 0 Roerende goederen
- 0 Puin, steenslag, (water)bodem
- 0 Adviezen
- 1 Geen asbest**
