Asbestinventarisatetest

Houtseweg 180, 2340 Beerse

Attestnummer : 20230705-000216.000

Uitgegeven op : 05.07.2023

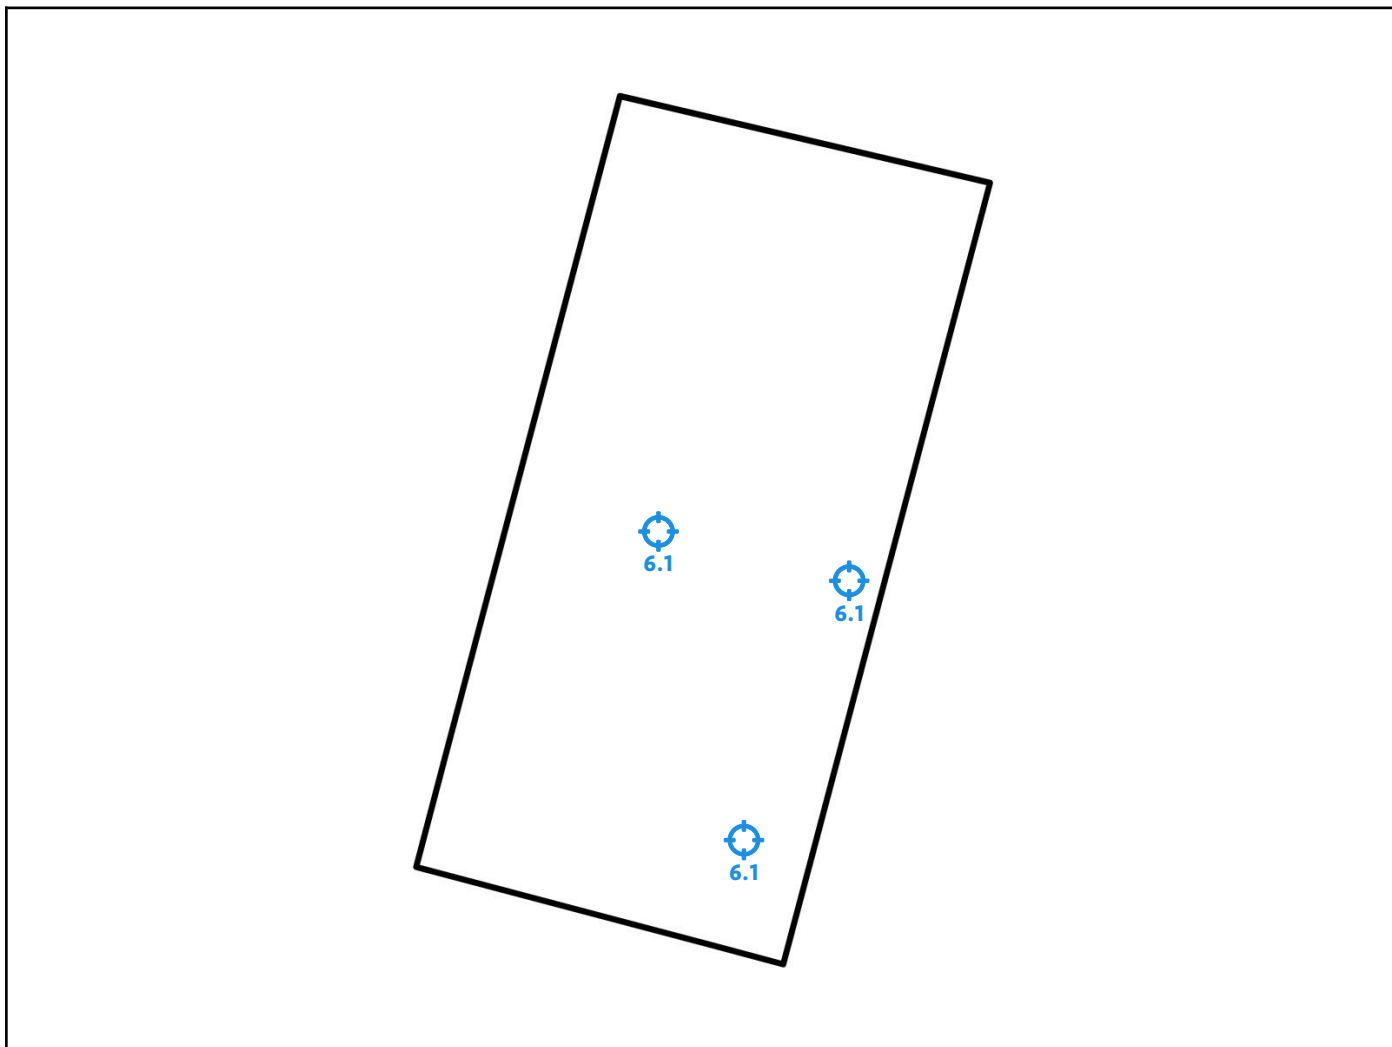
Plan 1.2: Hoofdgebouw plan

Beschrijving	Type	Actie
6. bezetting muren	Geen asbest	-
6.1 Code: Bezetting muren	Mengmonster	-

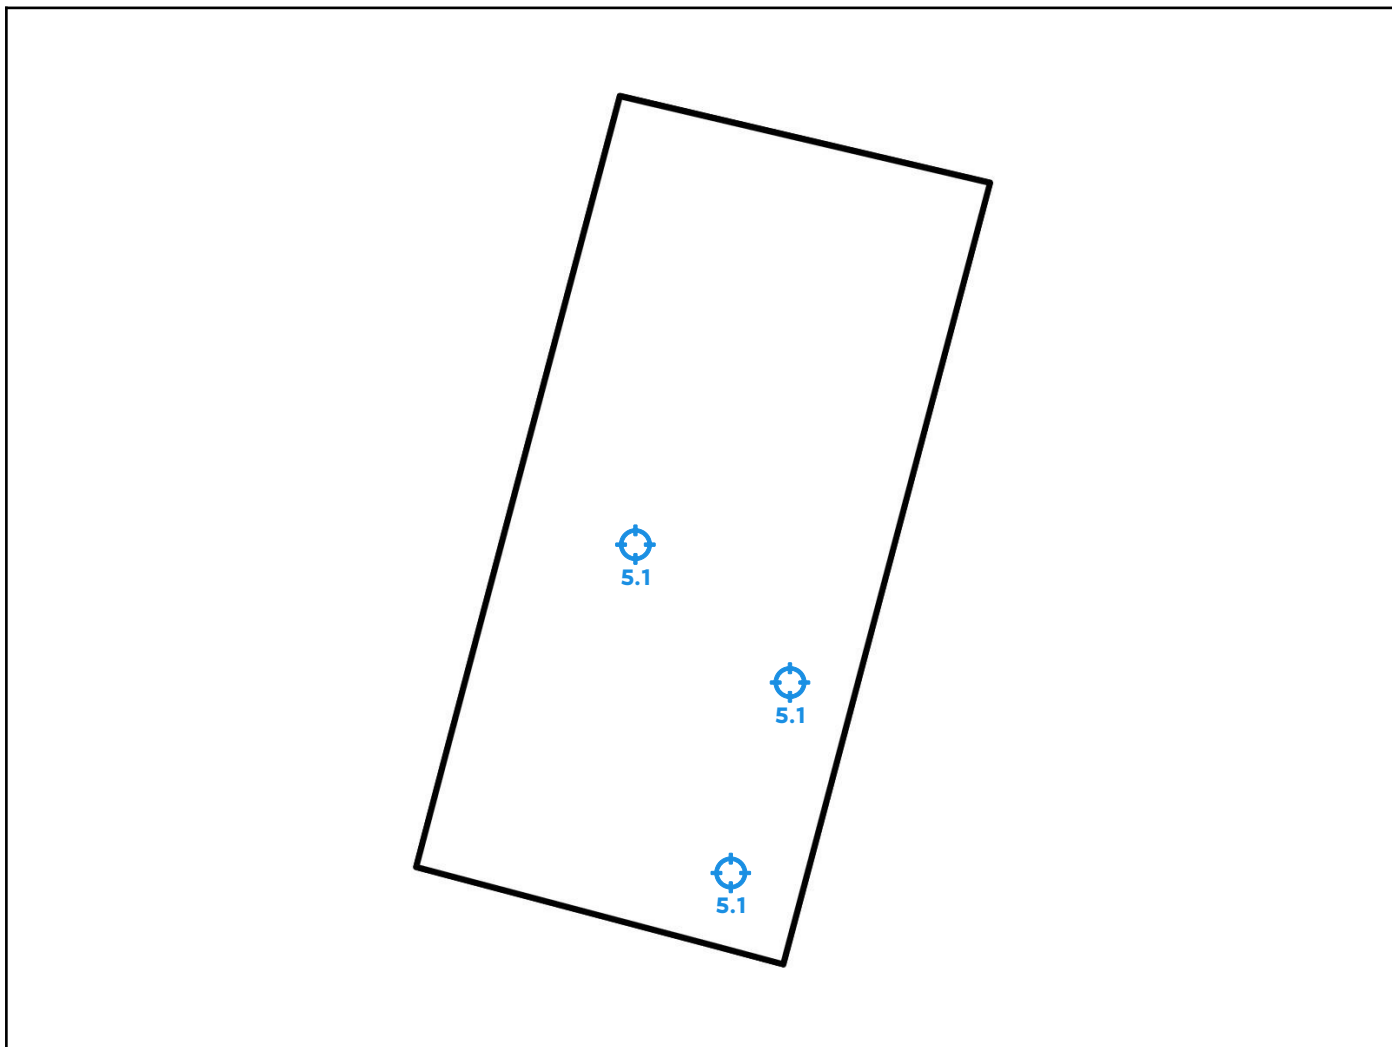
Plan 1.3: Hoofdgebouw plan

Beschrijving	Type	Actie
5. bezetting plafond	Geen asbest	-
5.1 Code: Bezetting plafond	Mengmonster	-

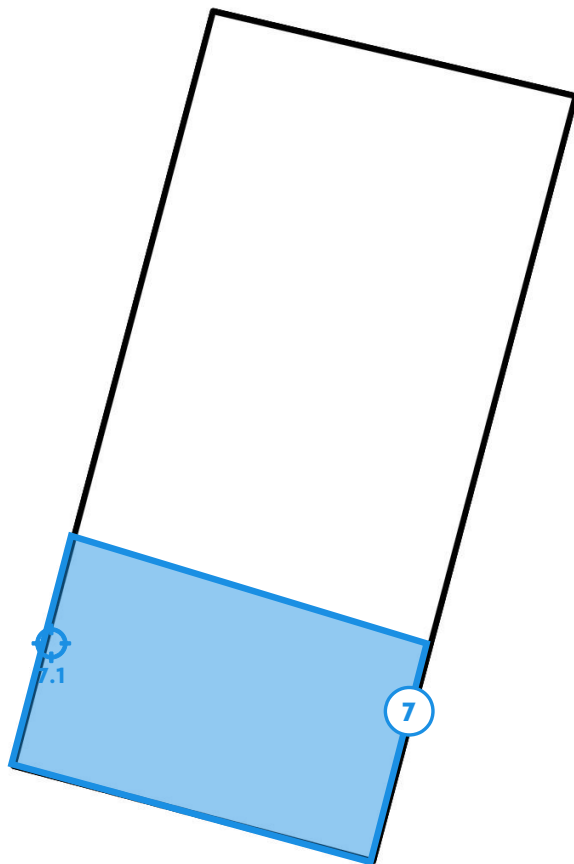
Plan 1.4: Hoofdgebouw plan

Beschrijving	Type	Actie
7. Vinyl vloer slaapkamers	Geen asbest	-
7.1 Code: Vinyl	Puntmonster	-

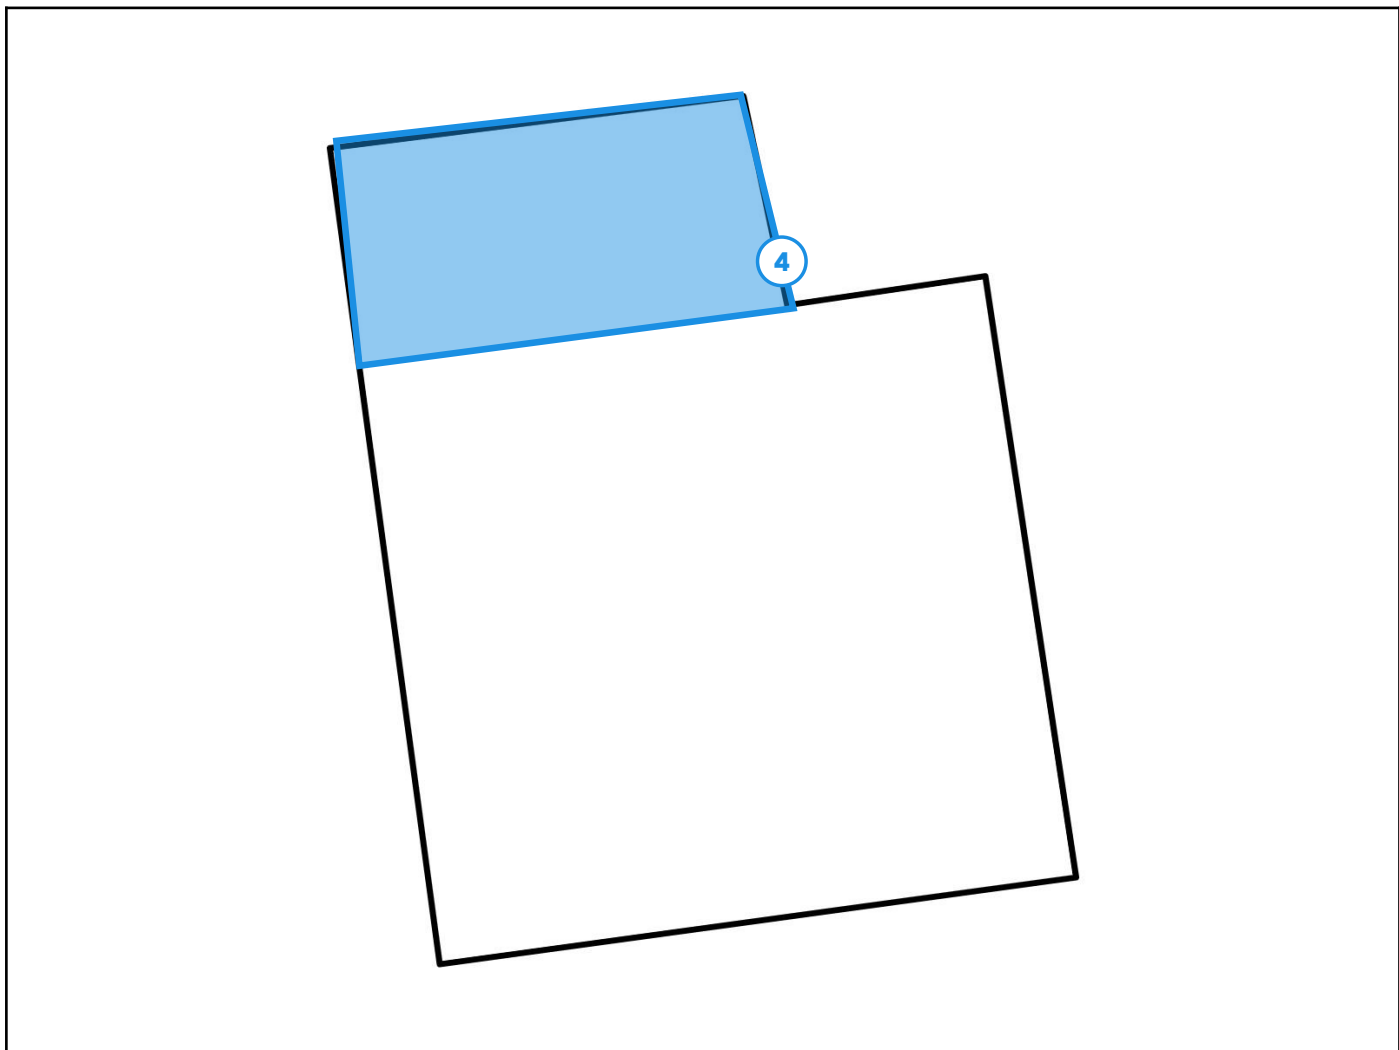
Plan 2.1: Bijgebouw plan

Beschrijving	Type	Actie
4. Golfplaat	Geen asbest	-

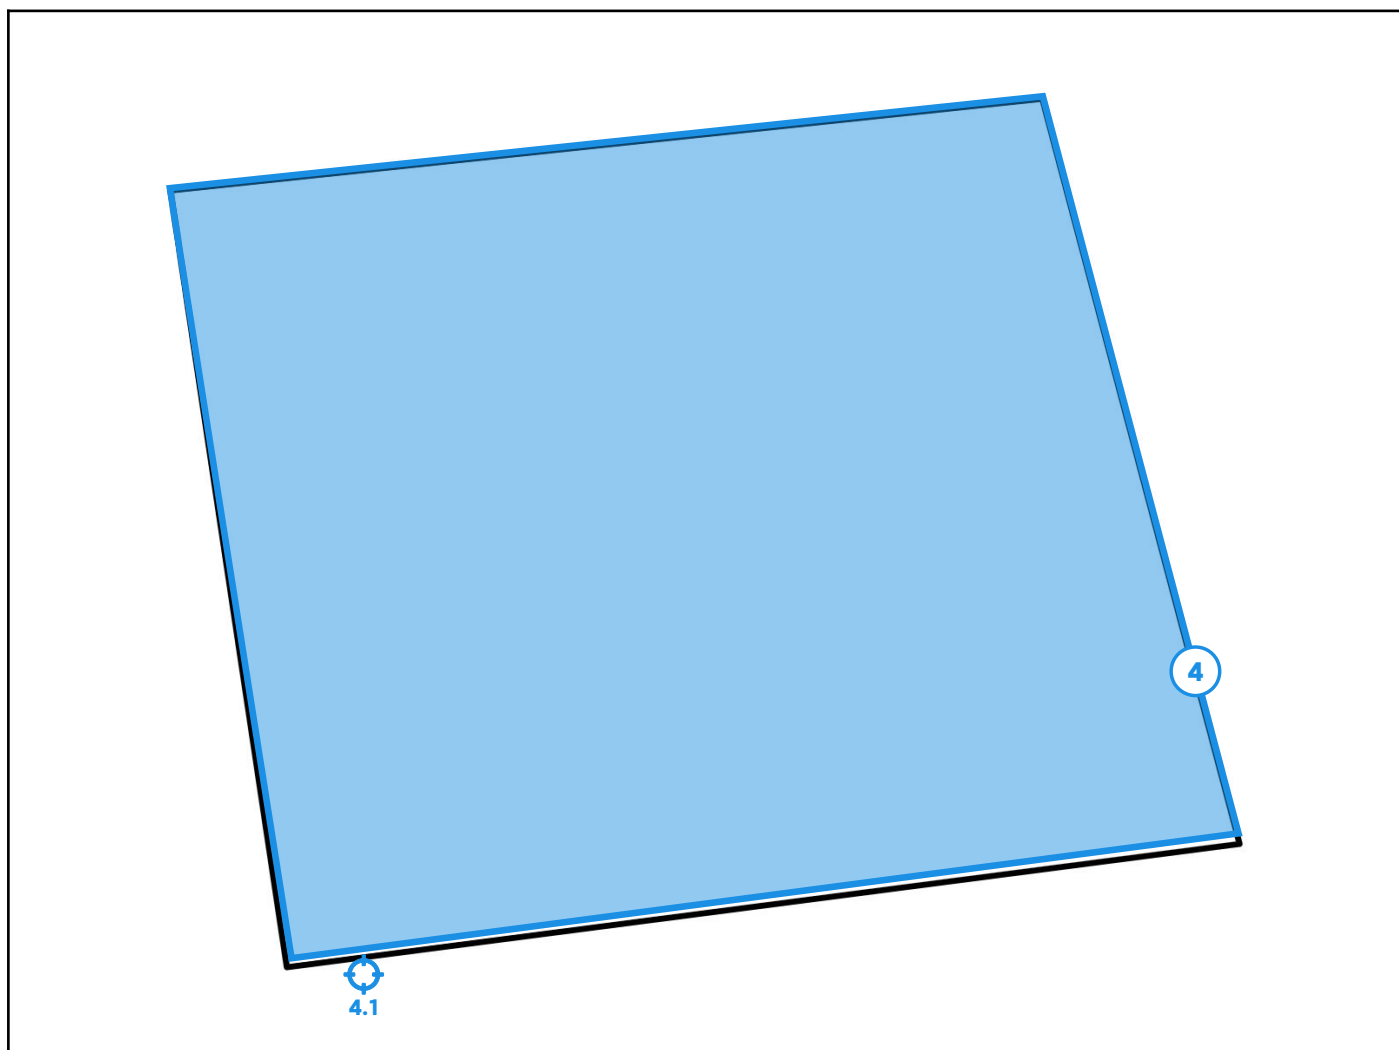
Plan 3.1: Bijgebouw plan

Beschrijving	Type	Actie
4. Golfplaat	Geen asbest	-
4.1 Code: Golfplaat	Puntmonster	-
