Asbestinventarisatetest

Tempelstraat 7, 2430 Laakdal

Attestnummer : 20241001-000289.000

Asbestveilig (maar niet asbestvrij)

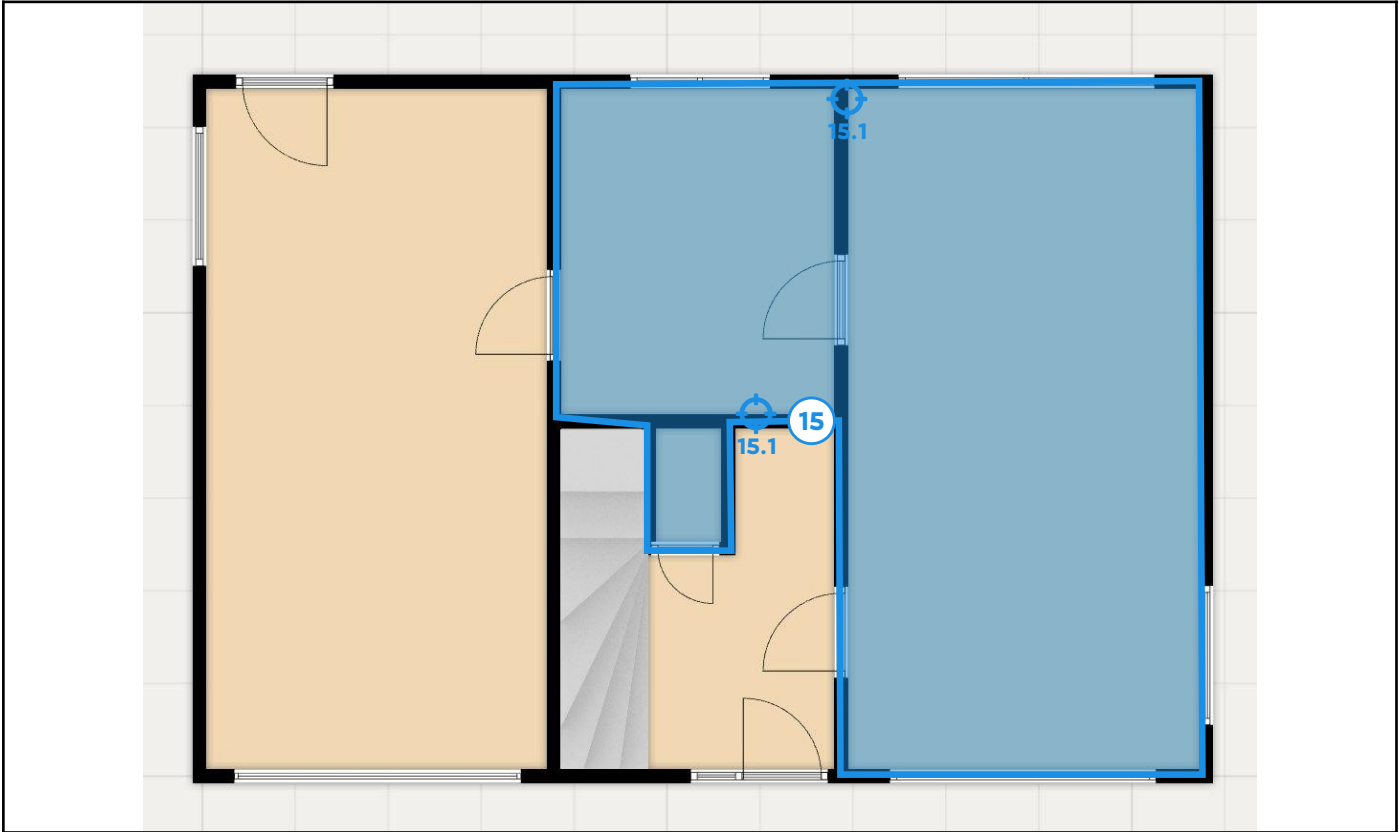
Plan 1.1: gelijkvloers

Beschrijving	Type	Actie
15. Beploistering plafond gehele woning	Geen asbest	-
15.1 Code: 1019340AK	Mengmonster	-

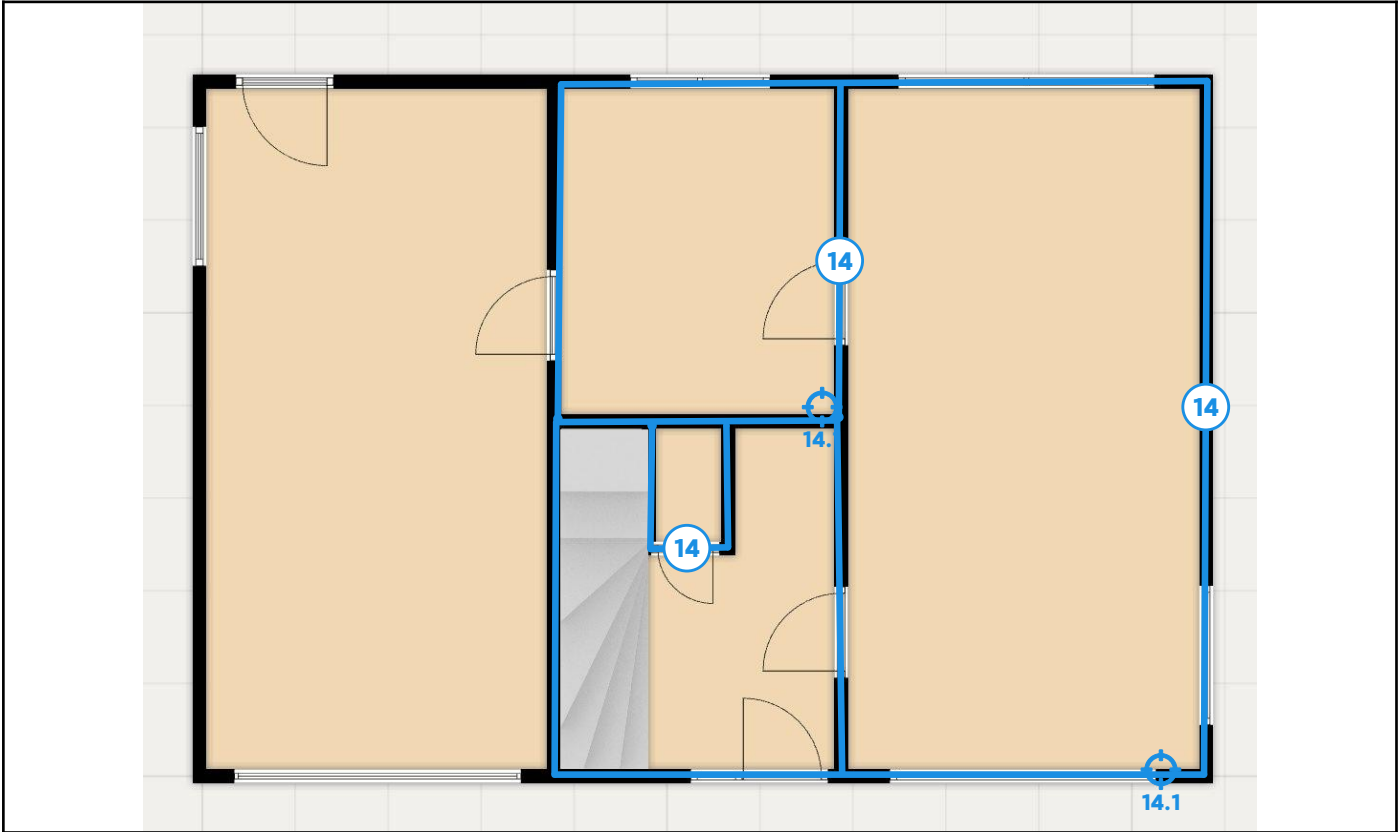
Plan 1.2: gelijkvloers

Beschrijving	Type	Actie
14. Beploistering wanden gehele woning	Geen asbest	-
14.1 Code: 1019339AK	Mengmonster	-

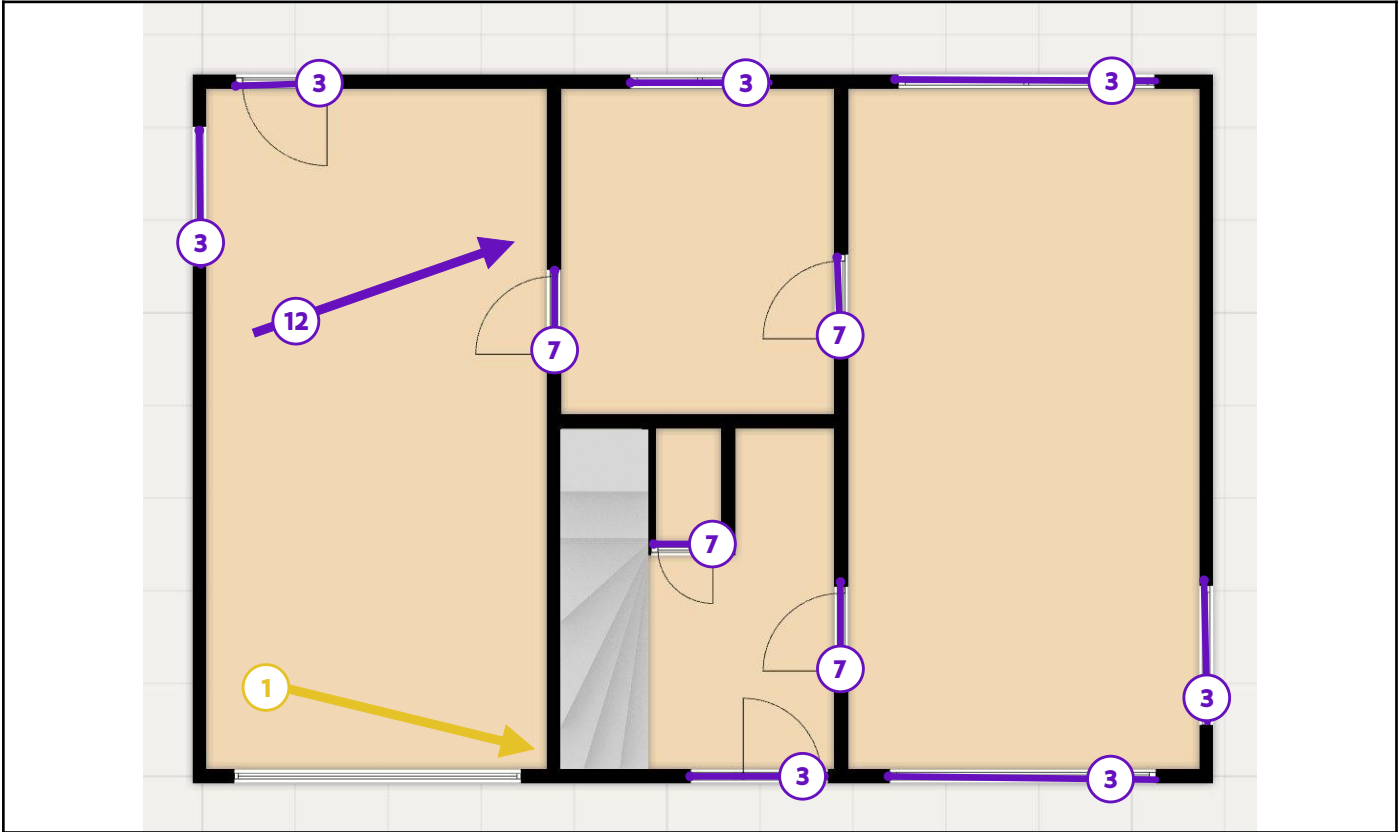
Plan 1.3: gelijkvloers

Beschrijving	Type	Actie
1. elektriciteitsmeter garage	Asbestmateriaal	Zorgvuldig beheren
3. kitnaden ramen gehele woning	Advies	-
7. dorpels gehele woning	Advies	-
12. ketel garage	Advies	-

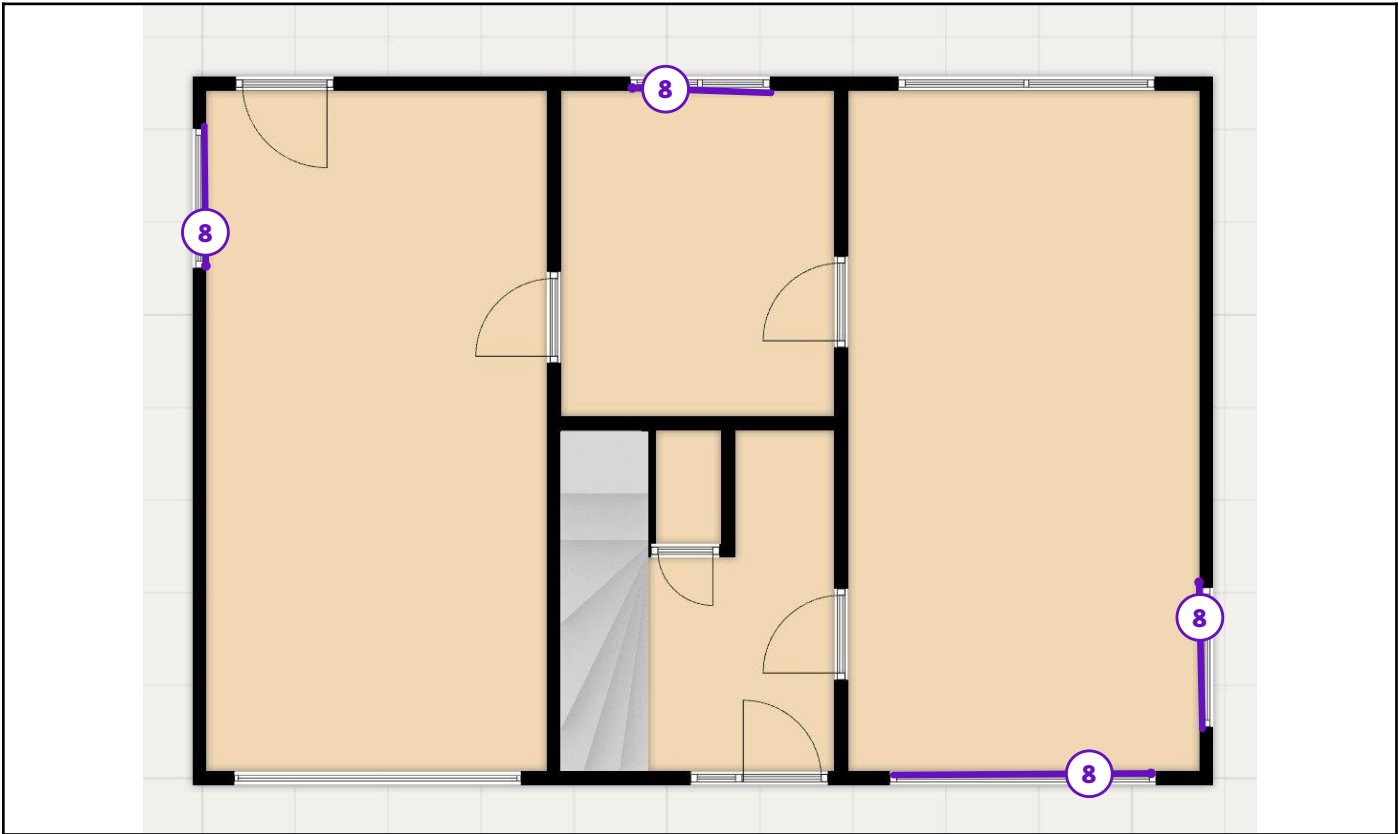
Plan 1.4: gelijkvloers

Beschrijving	Type	Actie
8. vensterbanken gehele woning	Advies	-

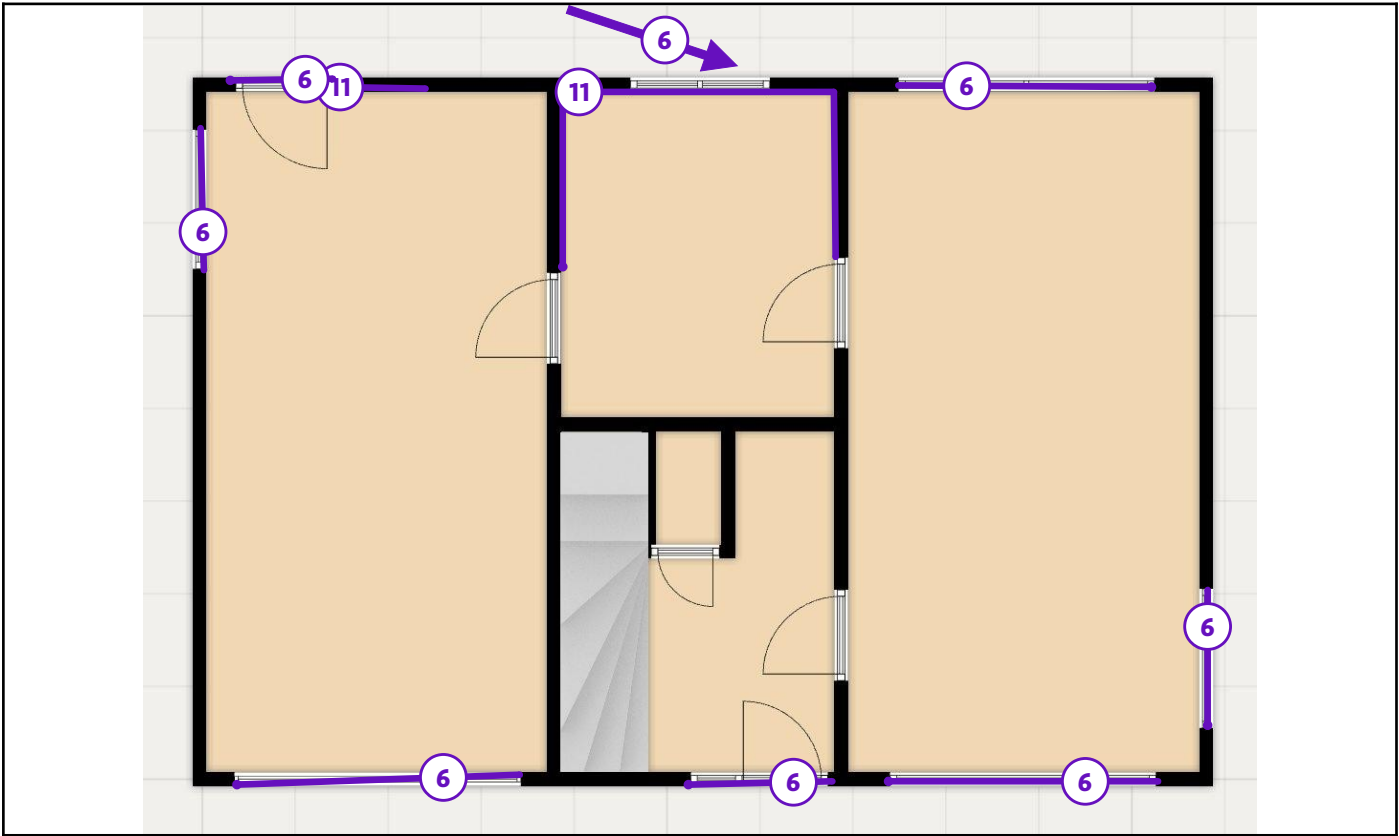
Plan 1.5: gelijkvloers

Beschrijving	Type	Actie
6. kitnaden ramen en deuren buitenkant	Advies	-
11. tegellijm faience	Advies	-

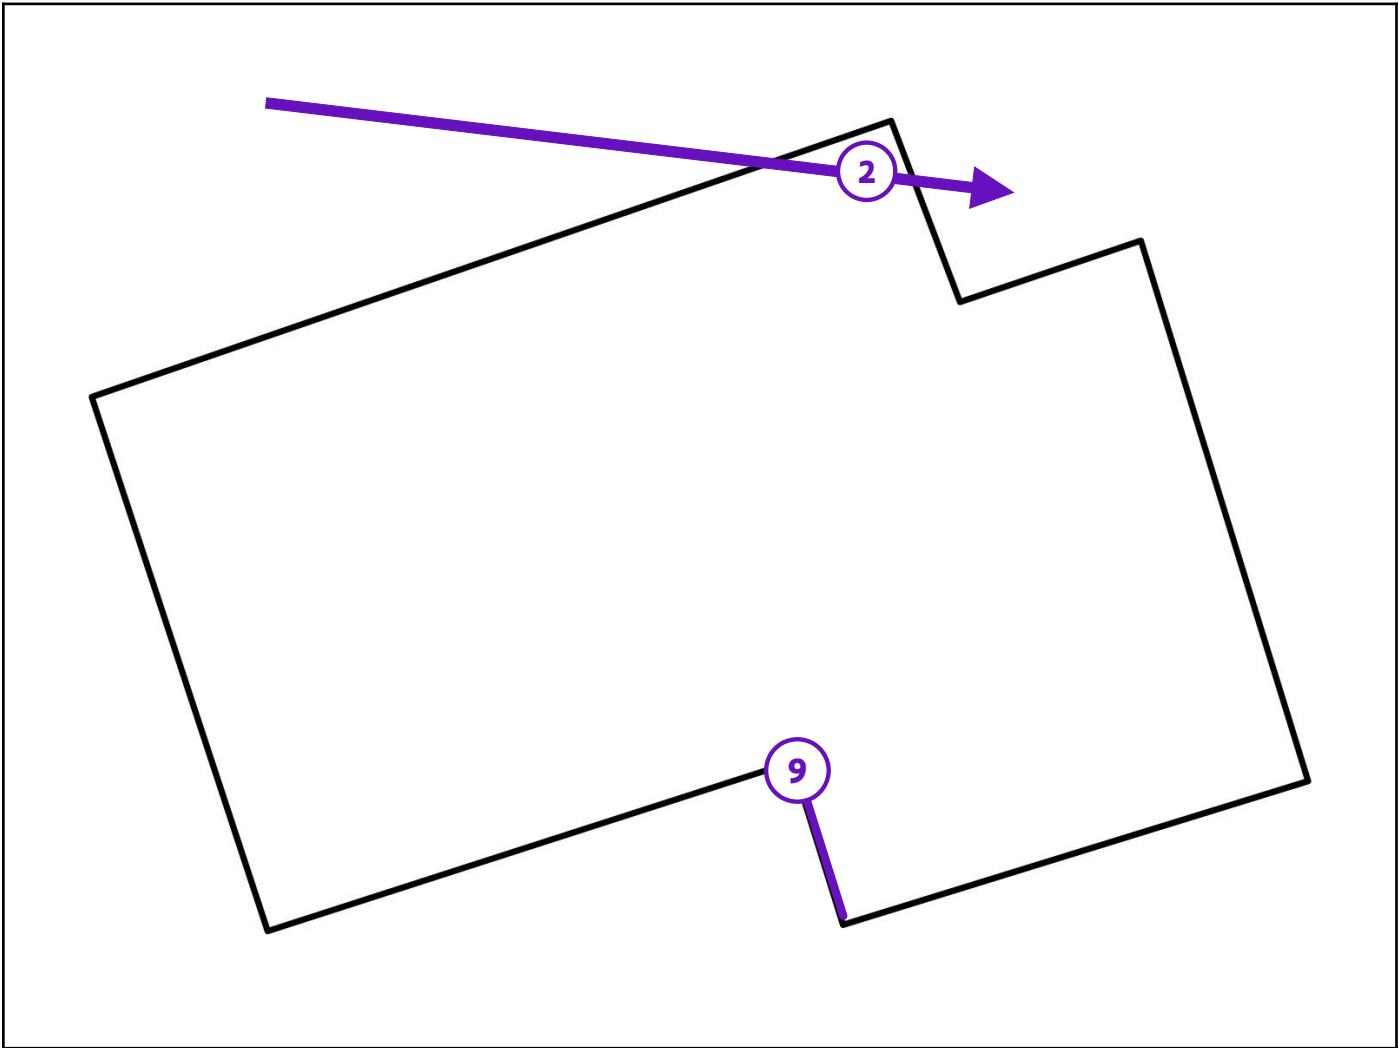
Plan 1.6: Hoofdgebouw plan

Beschrijving	Type	Actie
2. ijzer schaal	Beperking	-
9. platen buiten	Advies	-

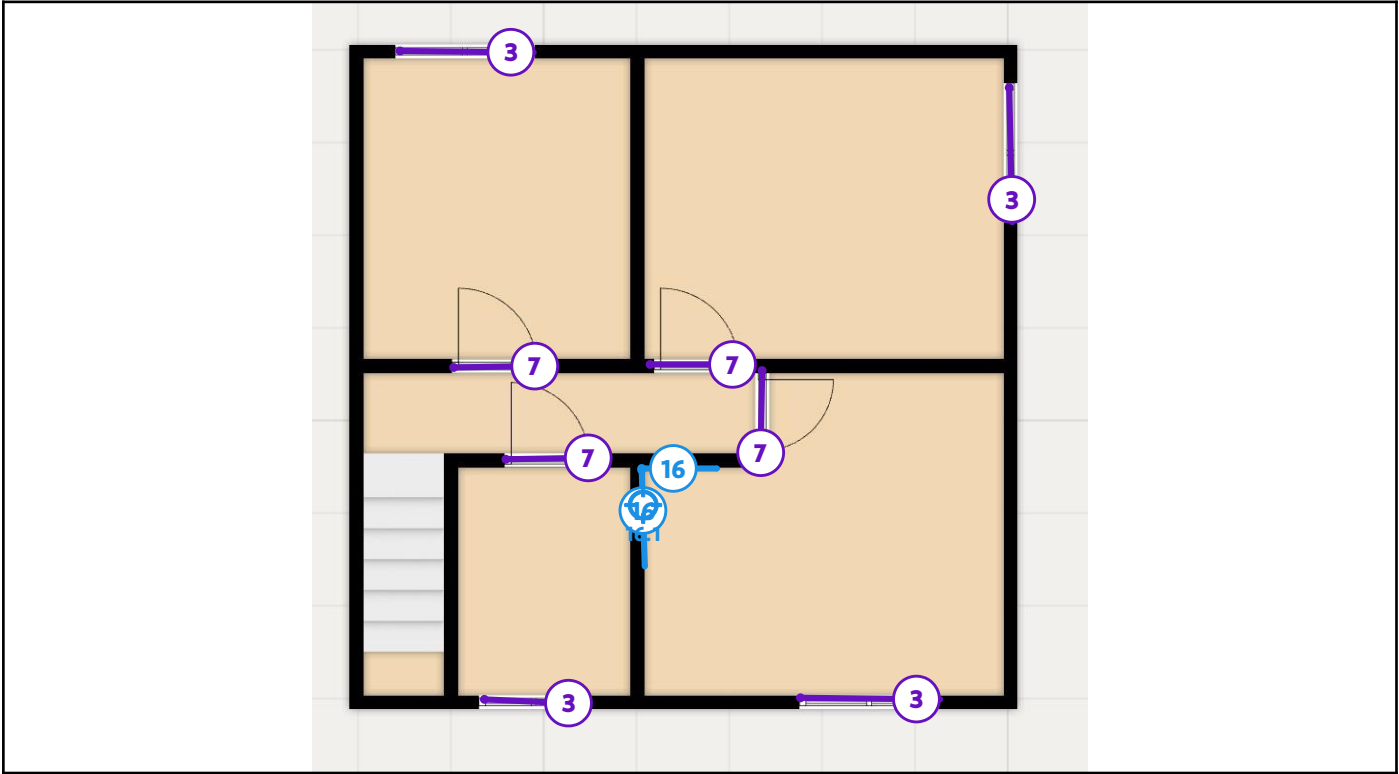
Plan 1.7: 1ste verdieping

Beschrijving	Type	Actie
3. kitnaden ramen gehele woning	Advies	-
7. dorpels gehele woning	Advies	-
16. Papier/vinyl behang 1ste verdieping	Geen asbest	-
16.1 Code: 1019311AK	Puntmonster	-

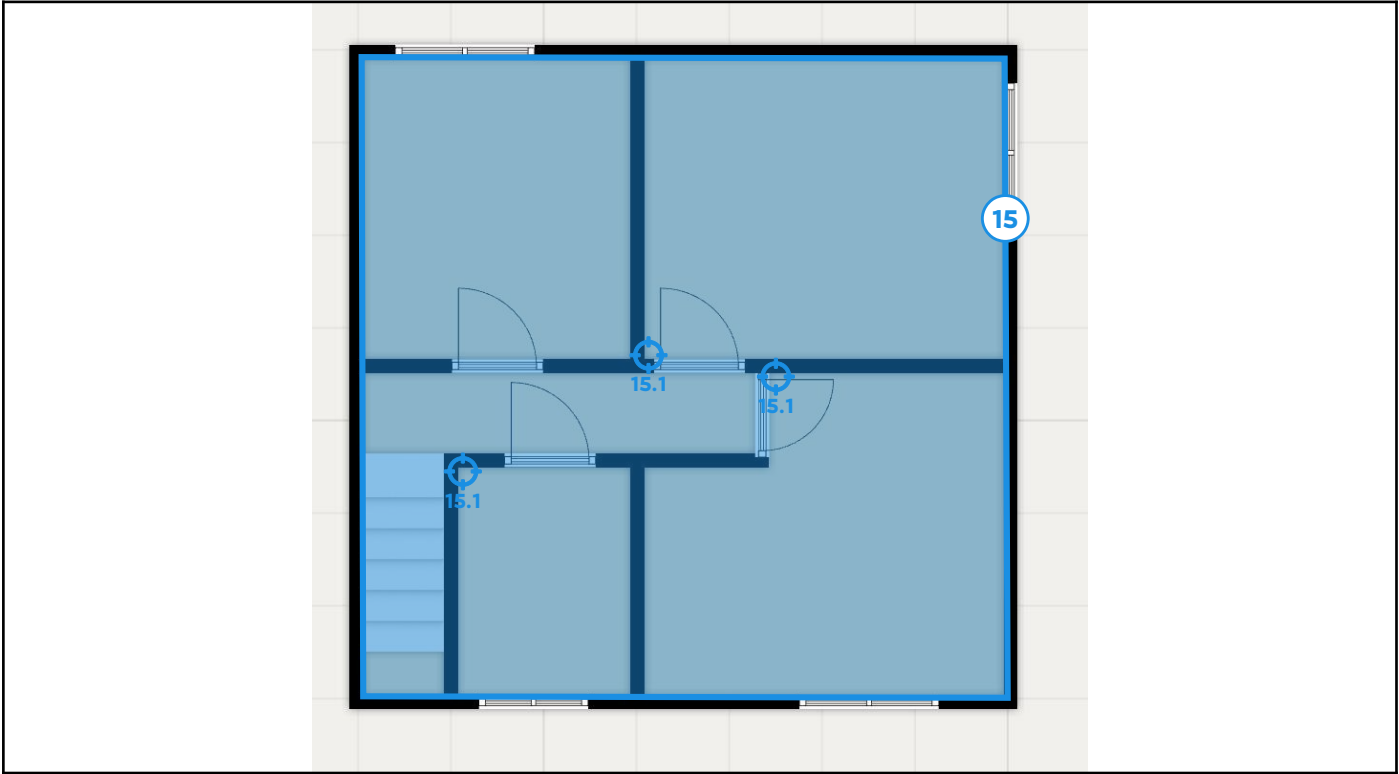
Plan 1.8: 1ste verdieping

Beschrijving	Type	Actie
15. Bepoistering plafond gehele woning	Geen asbest	-
15.1 Code: 1019340AK	Mengmonster	-

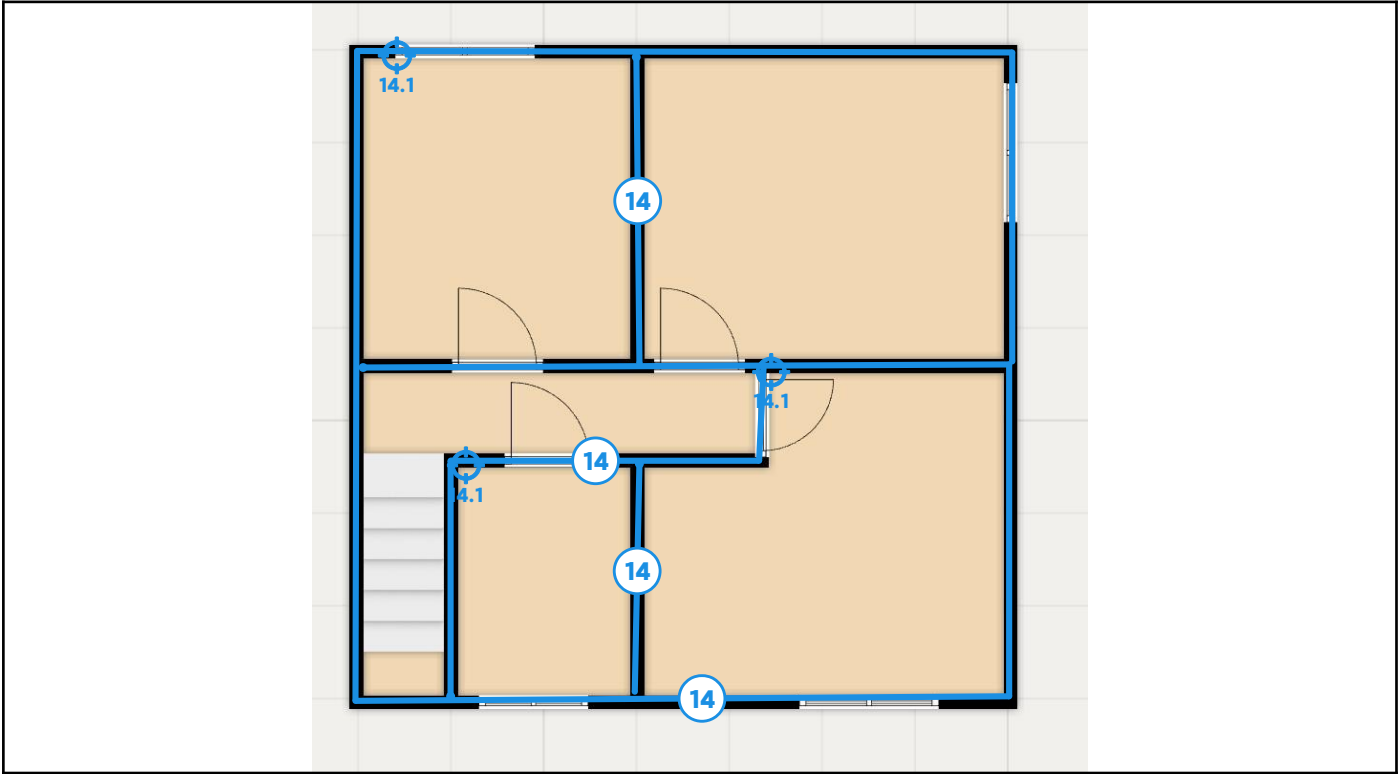
Plan 1.9: 1ste verdieping

Beschrijving	Type	Actie
14. Beploistering wanden gehele woning	Geen asbest	-
14.1 Code: 1019339AK	Mengmonster	-

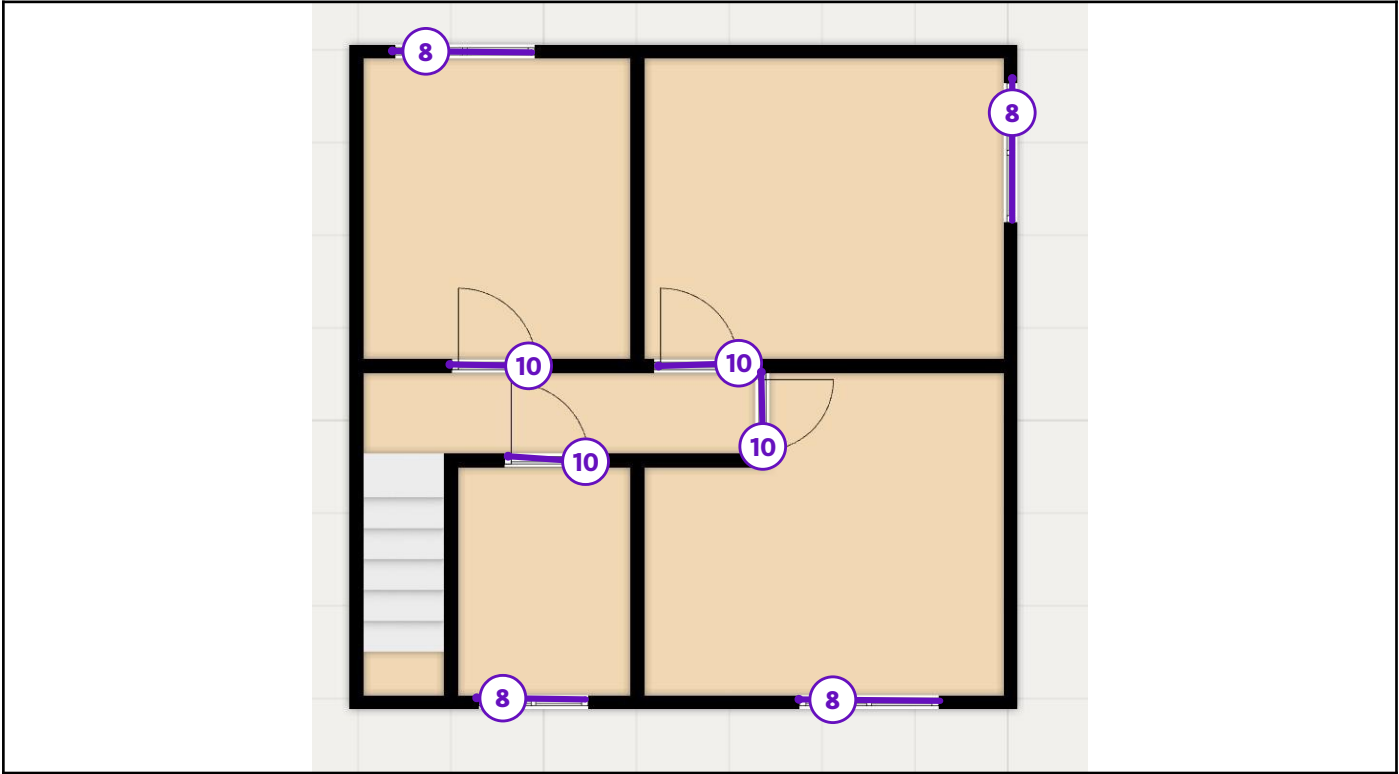
Plan 1.10: 1ste verdieping

Beschrijving	Type	Actie
8. vensterbanken gehele woning	Advies	-
10. kitnaden deuren 1ste verdieping	Advies	-

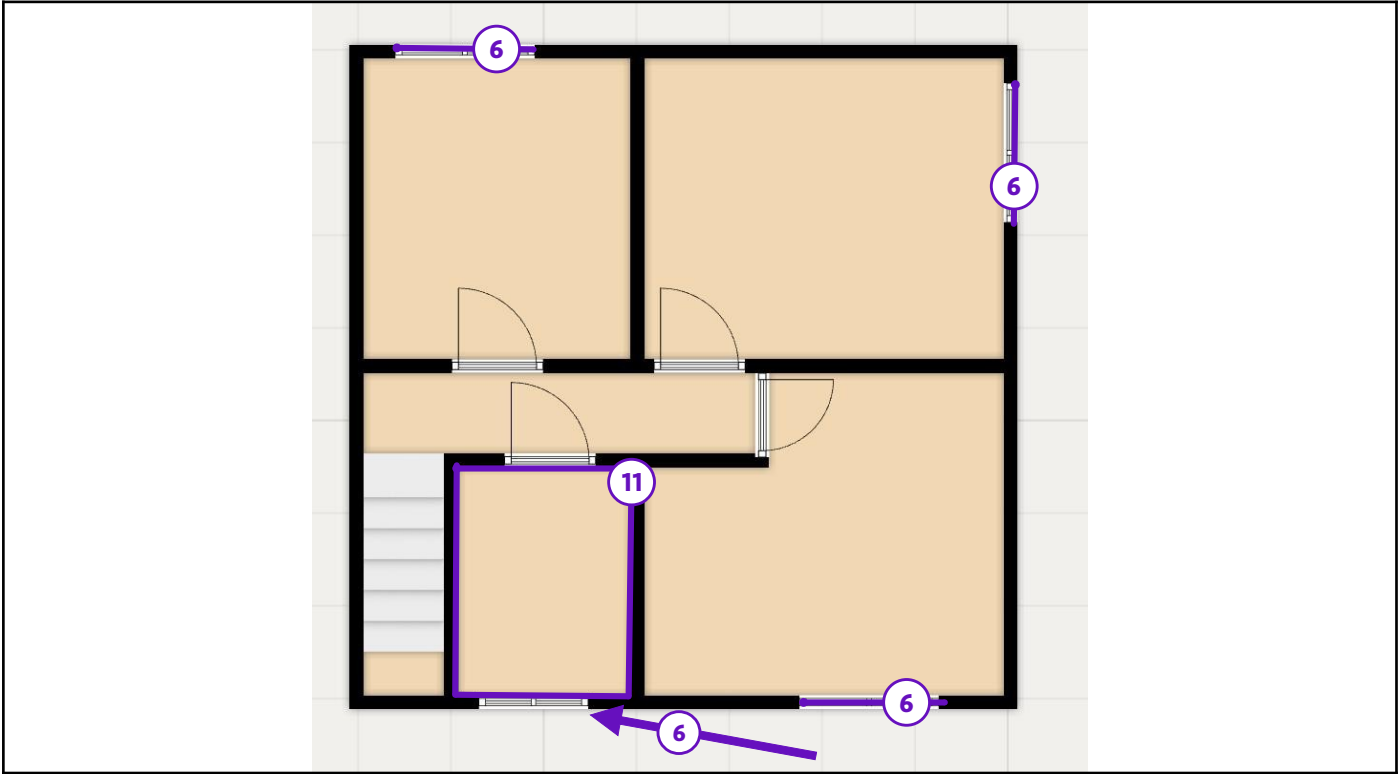
Plan 1.11: 1ste verdieping

Beschrijving	Type	Actie
6. kitnaden ramen en deuren buitenkant	Advies	-
11. tegellijm faience	Advies	-

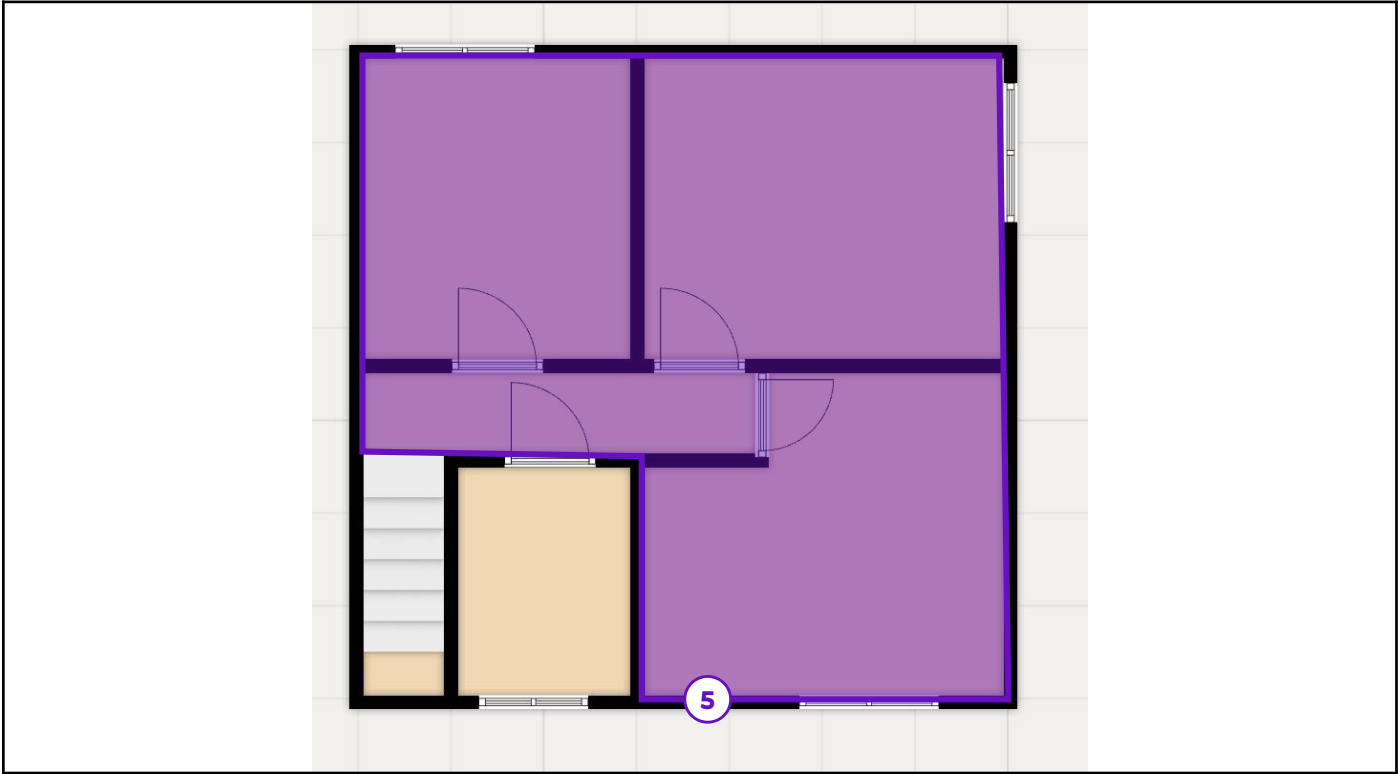
Plan 1.12: 1ste verdieping

Beschrijving	Type	Actie
5. lijm onder tapijt 1ste verdieping	Advies	-

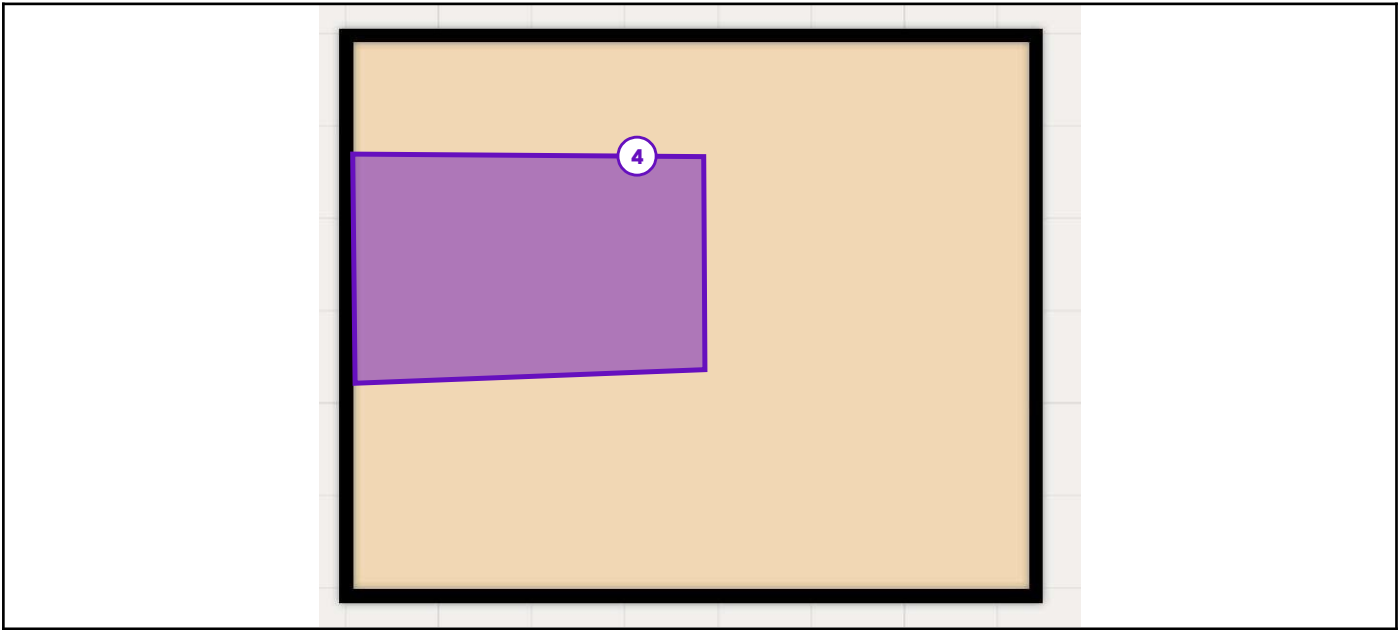
Plan 1.14: zolder

Beschrijving	Type	Actie
4. vinyl zolder	Advies	-
