Asbestinventarisatetest

Zomerdreef 7, 2360 Oud-Turnhout

Attestnummer : 20231127-000141.000

Uitgegeven op : 27.11.2023

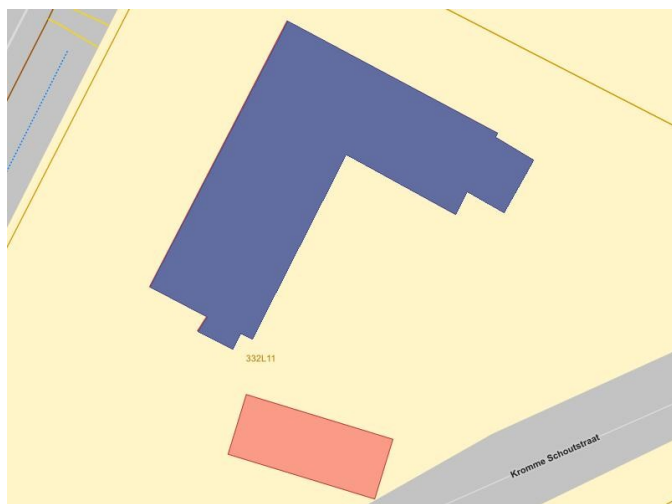
Zone 1: Hoofdgebouw

Tijdens de inspectie vastgesteld:

1 Asbestmateriaal

3 Advies

3 Geen asbest

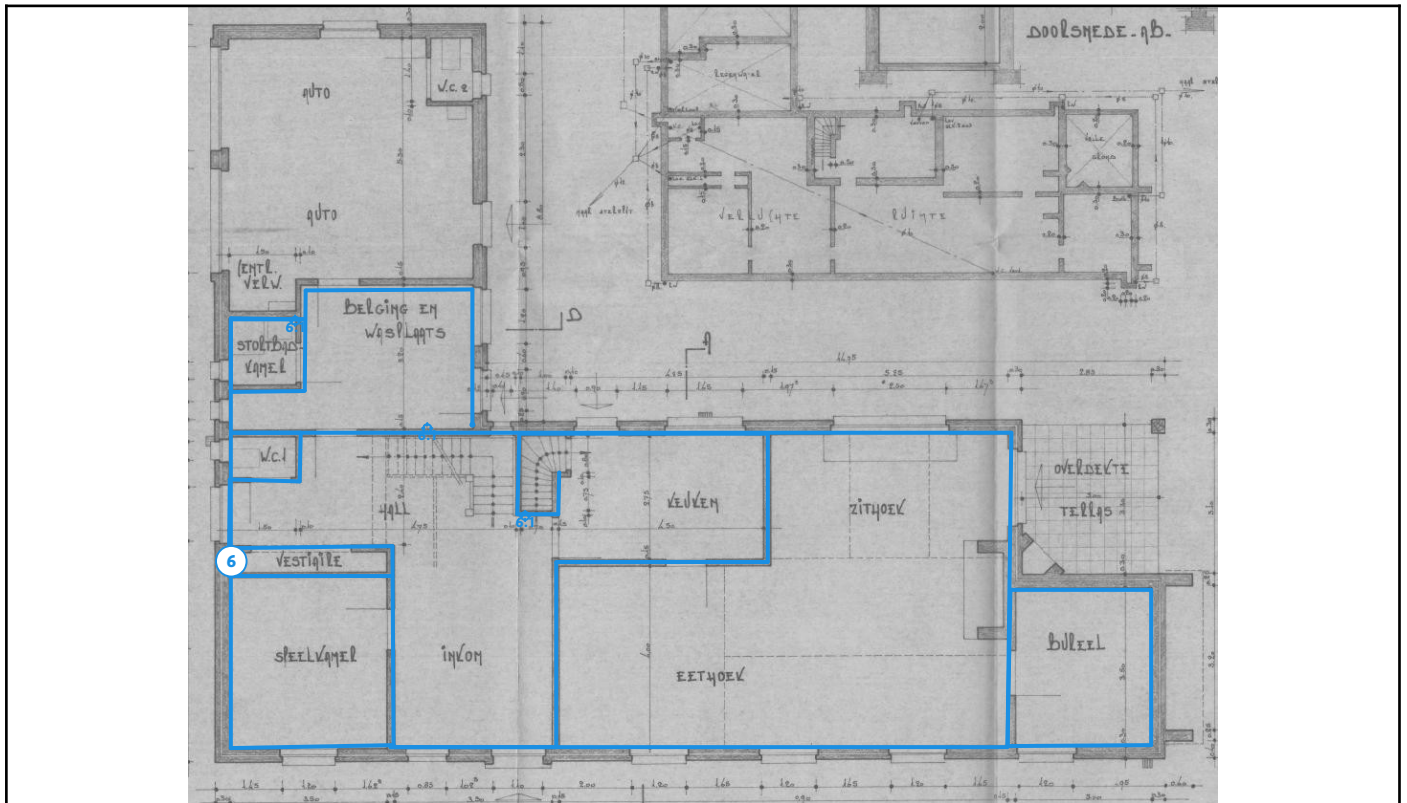
Plan 1.1: Pleisterwerk wanden gelijkvloers

Beschrijving	Type	Actie
6. Pleisterwerk wanden	Geen asbest	-
6.1 Code: 4.05393	Mengmonster	-

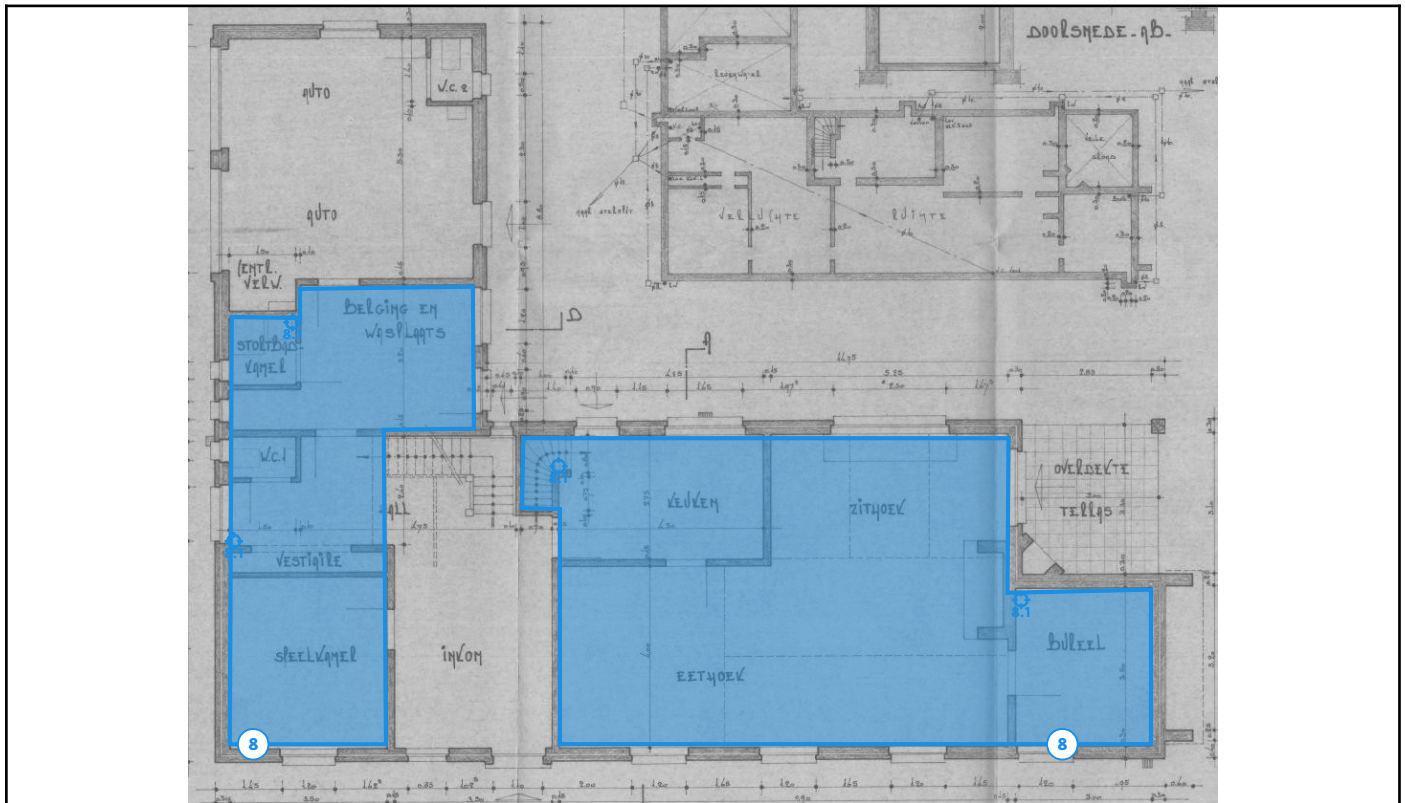
Plan 1.2: Pleisterwerk plafond gelijkvloers

Beschrijving	Type	Actie
8. Pleisterwerk plafonds	Geen asbest	-
8.1 Code: 4.05394	Mengmonster	-

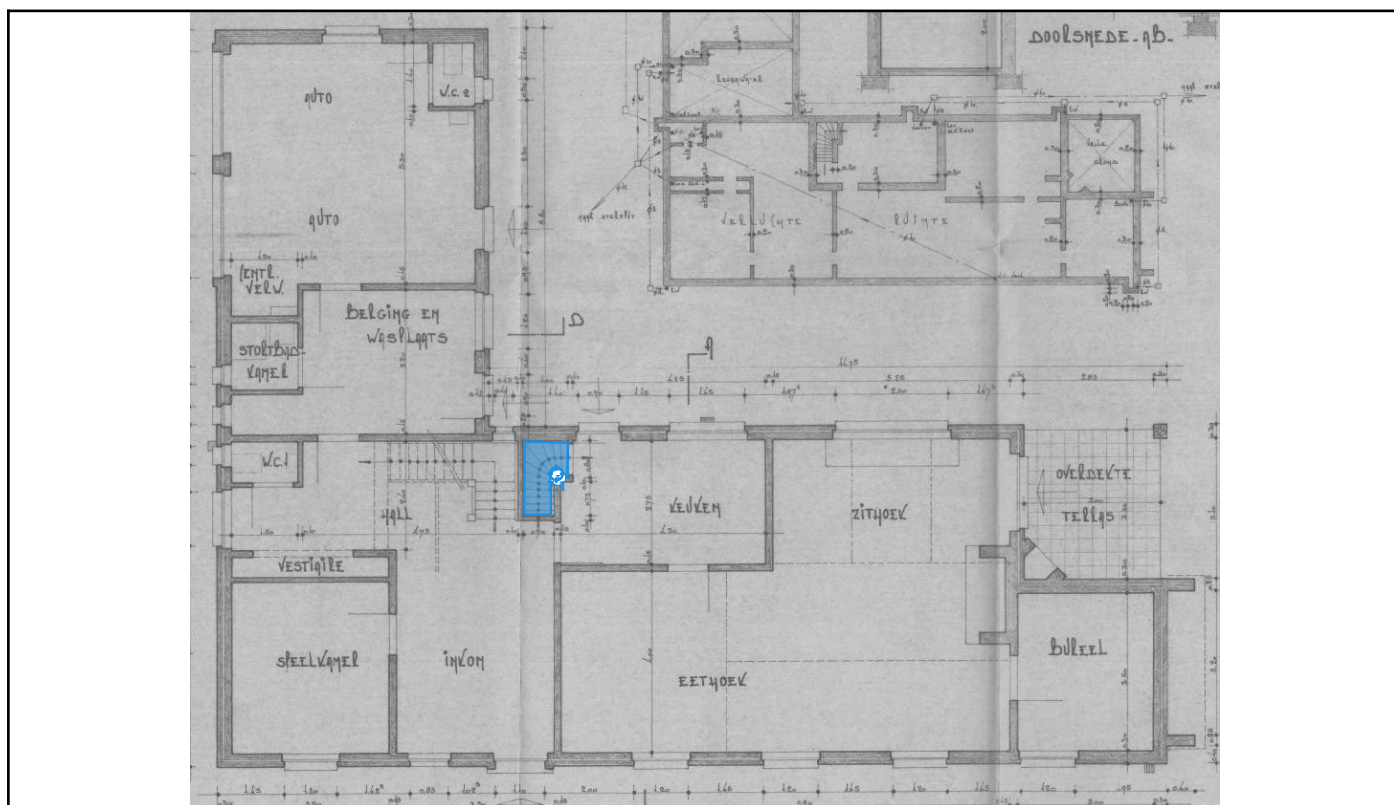
Plan 1.3: Gelijkvloers

Beschrijving	Type	Actie
7. Vloerzeil	Geen asbest	-
7.1 Code: 4.05395	Puntmonster	-

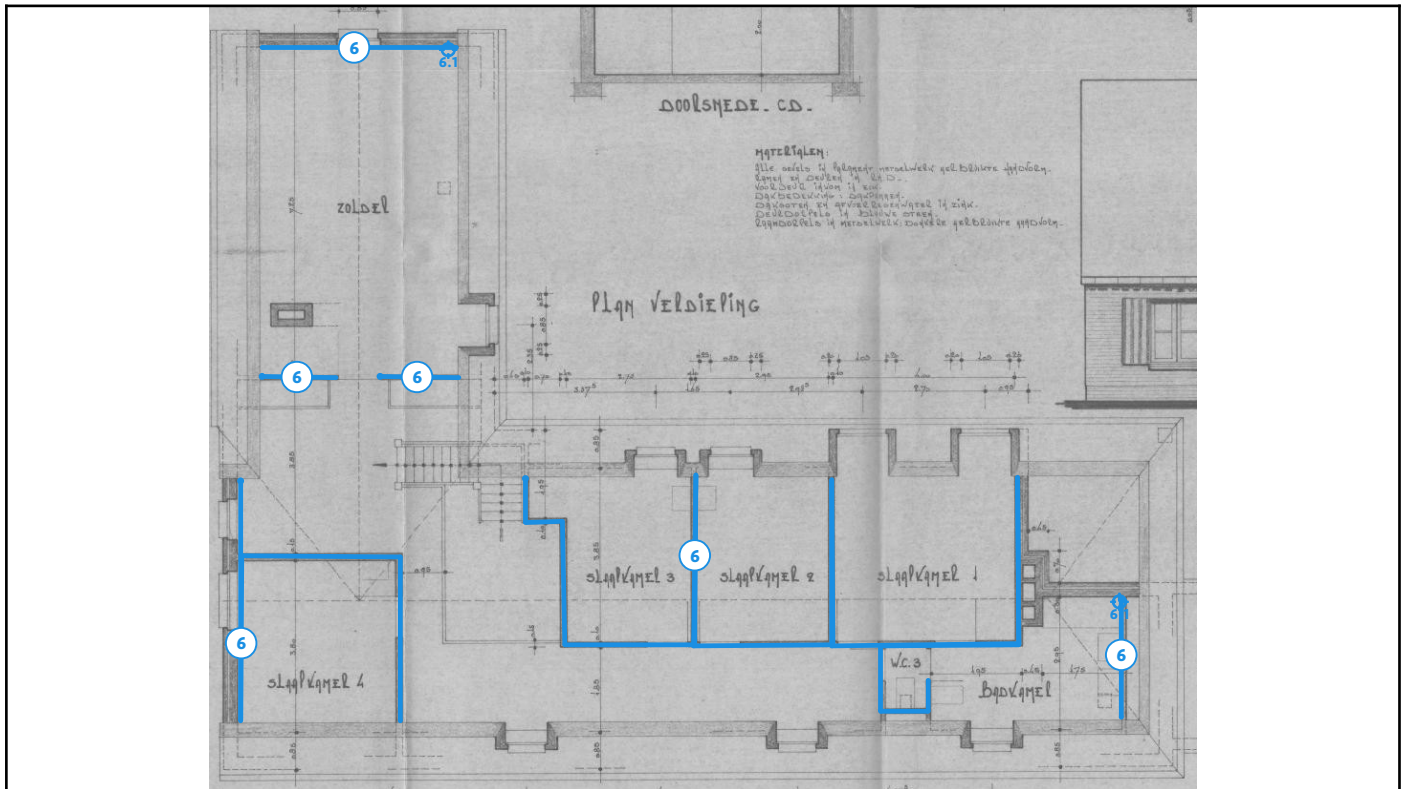
Plan 1.4: Pleisterwerk wanden verdieping

Beschrijving	Type	Actie
6. Pleisterwerk wanden	Geen asbest	-
6.1 Code: 4.05393	Mengmonster	-

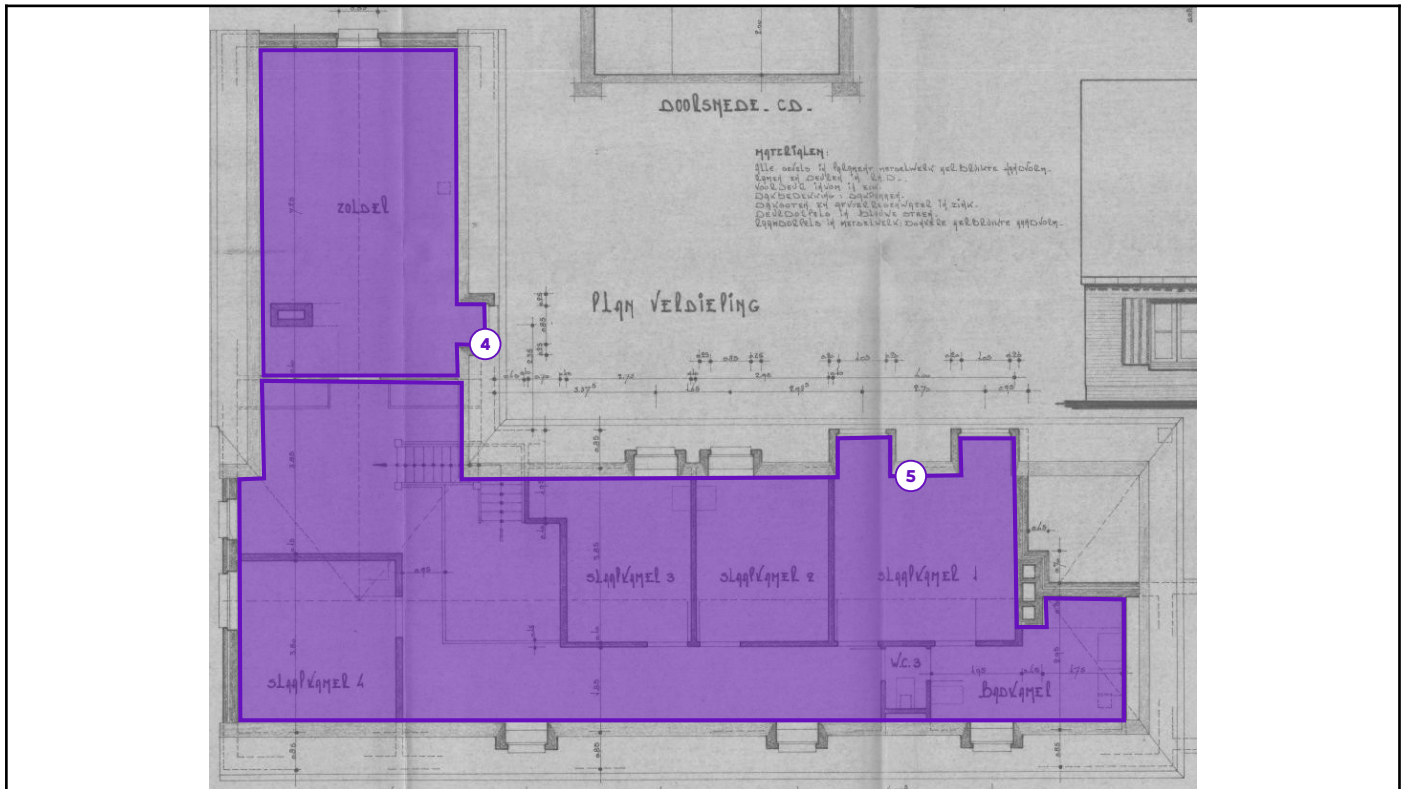
Plan 1.5: Plafonds verdieping

Beschrijving	Type	Actie
4. Plafond - houten planchetten	Advies	-
5. Gyproc plafond	Advies	-

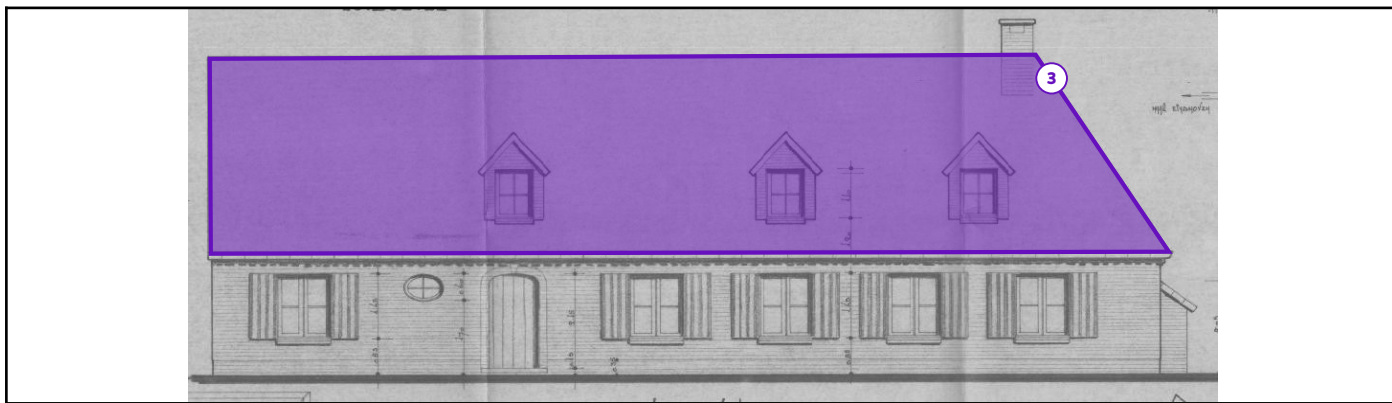
Plan 1.6: Voorgevel

Beschrijving	Type	Actie
3. Zadeldak	Advies	-

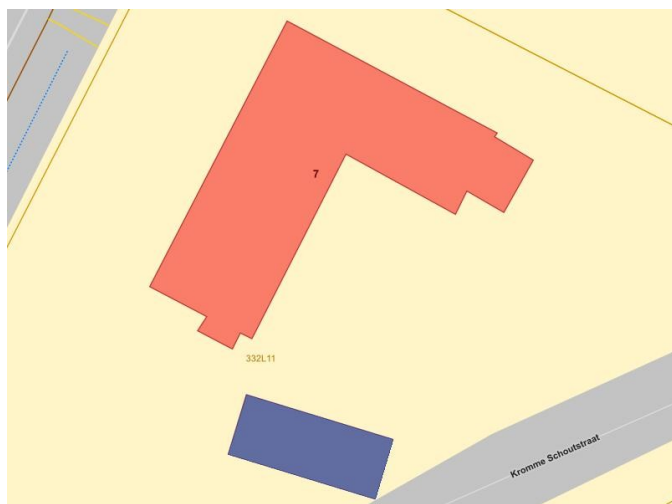
Zone 2: Bijgebouw

Tijdens de inspectie vastgesteld:

- 1 Asbestmateriaal**
- 0 Beperking
- 0 Uitsluiting
- 0 Roerend goed
- 0 Puin, steenslag, (water)bodem
- 0 Advies
- 0 Geen asbest
